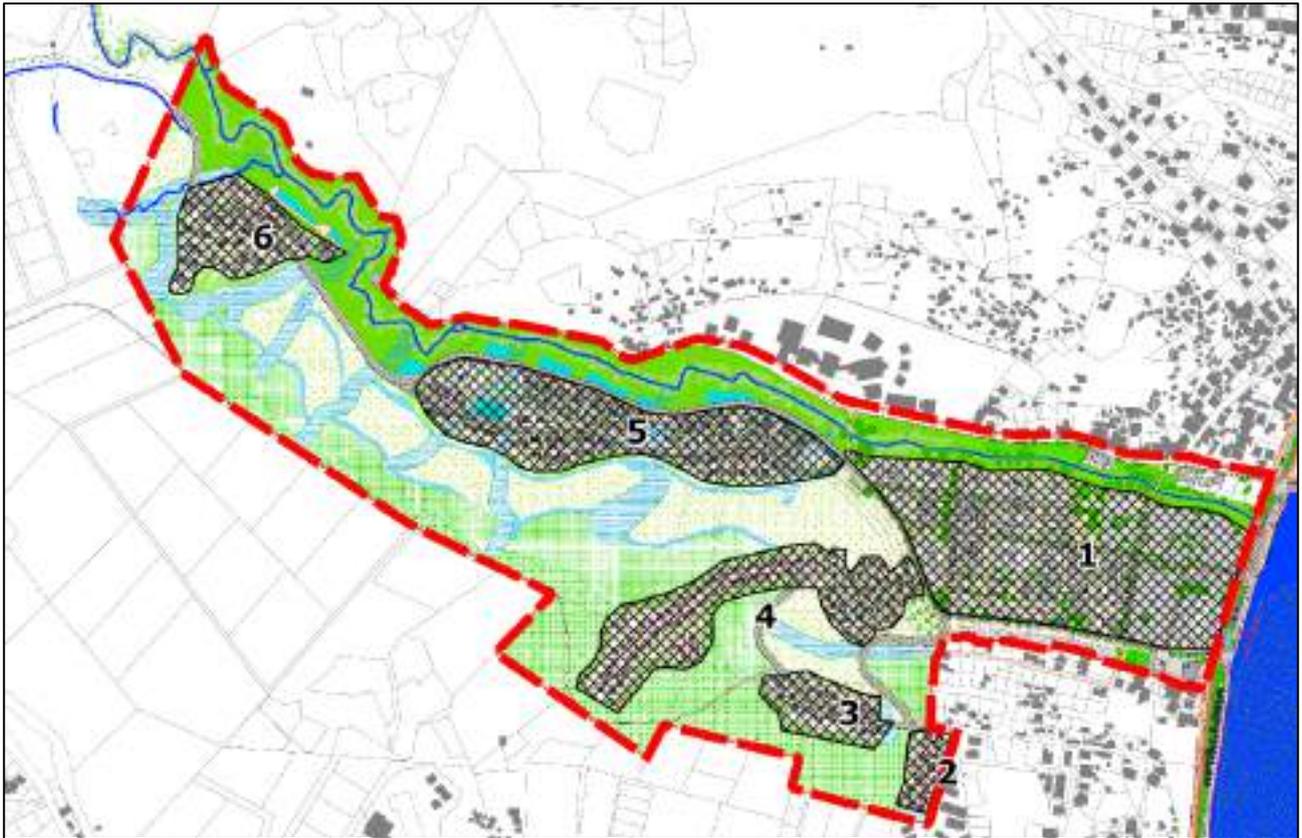
Figure 1 : Plan de masse du projet

- La zone 1 devrait accueillir des bâtiments de logements collectifs (possiblement sur plusieurs niveaux) ;
- Les zones 2 à 4 devraient accueillir des logements individuels distincts ;
- Les zones 5 et 6 devraient accueillir des logements individuels mitoyens ainsi que des logements collectifs ;
- Les coteaux situés au Sud et à l'Ouest de la zone 5 seront dédiés à l'activité agricole. Il y est prévu la construction d'accès aux parcelles, d'intercepteurs hydrauliques et de restanques.

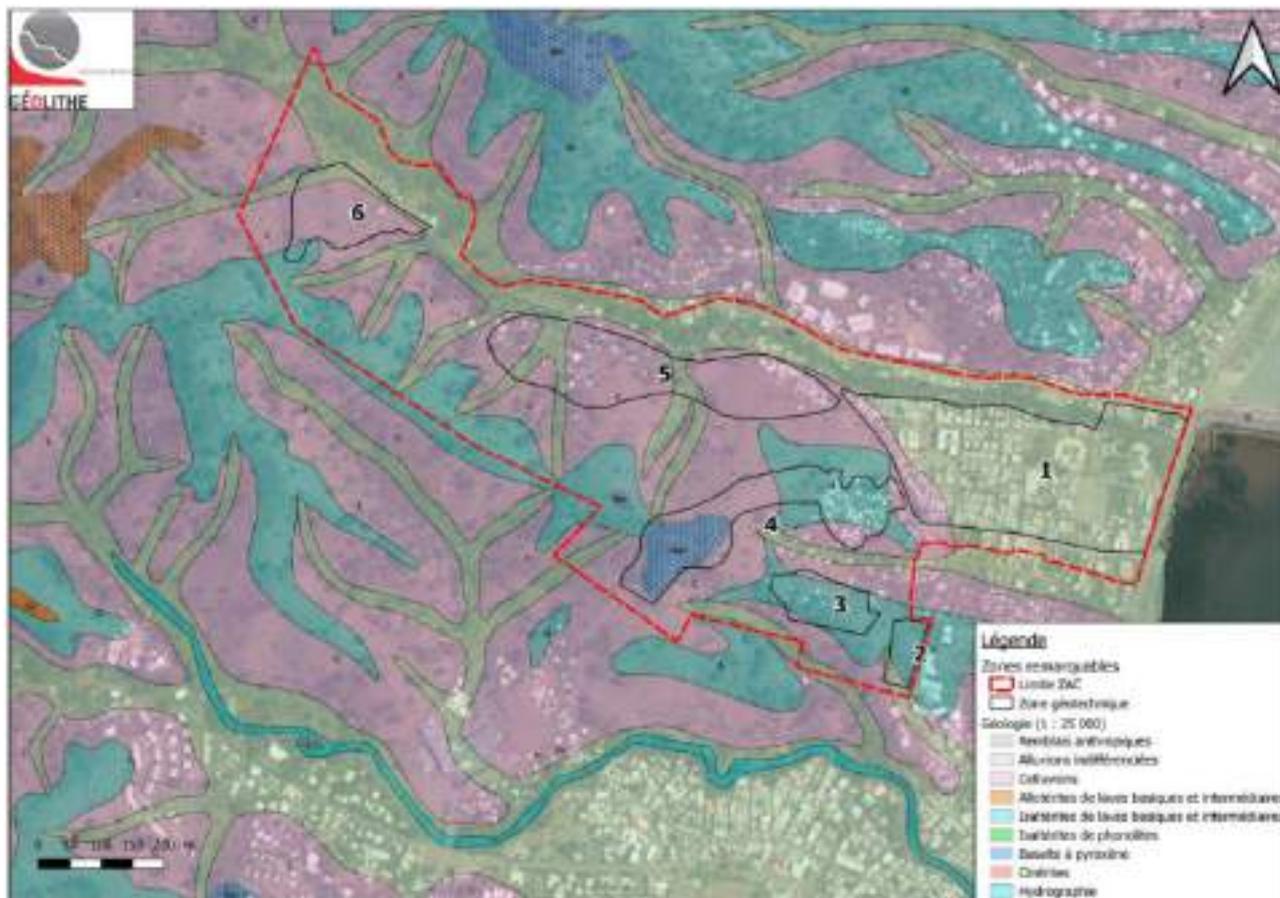
Figure 3 : Extrait de la carte géologique de Mayotte

- Pour les zones 5 et 6, situées en pieds de coteaux, il semble que la majorité des terrains à l'affleurement soit constituée par des colluvions. En bordure des cours d'eaux traversant ces terrains, on s'attendra à rencontrer des alluvions.

Pour les terrains a priori destinés à l'exploitation agricole, ils sont couverts par des colluvions. On notera que les colluvions fines remanient en leur sein la matière organique superficielle et constituent souvent de bons sols propices à l'agriculture, l'absence de bloc rendant le travail des champs plus aisé.

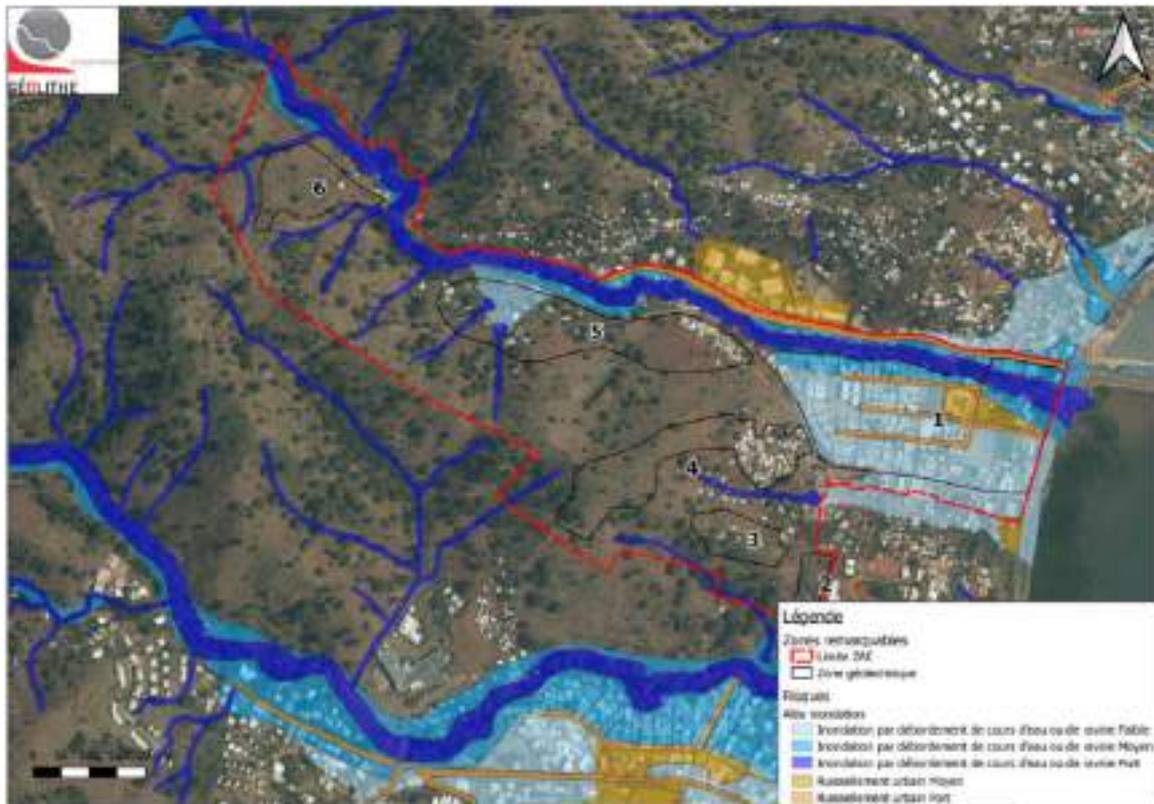
Figure 5 : Extrait de la carte d'aléas du PPR Inondation (2019).

Selon la carte d'aléa du PPRN de MAMOUDZOU (2019), le secteur considéré est soumis à l'aléa inondation à différents niveaux, avec des risques considérés comme forts par endroit.

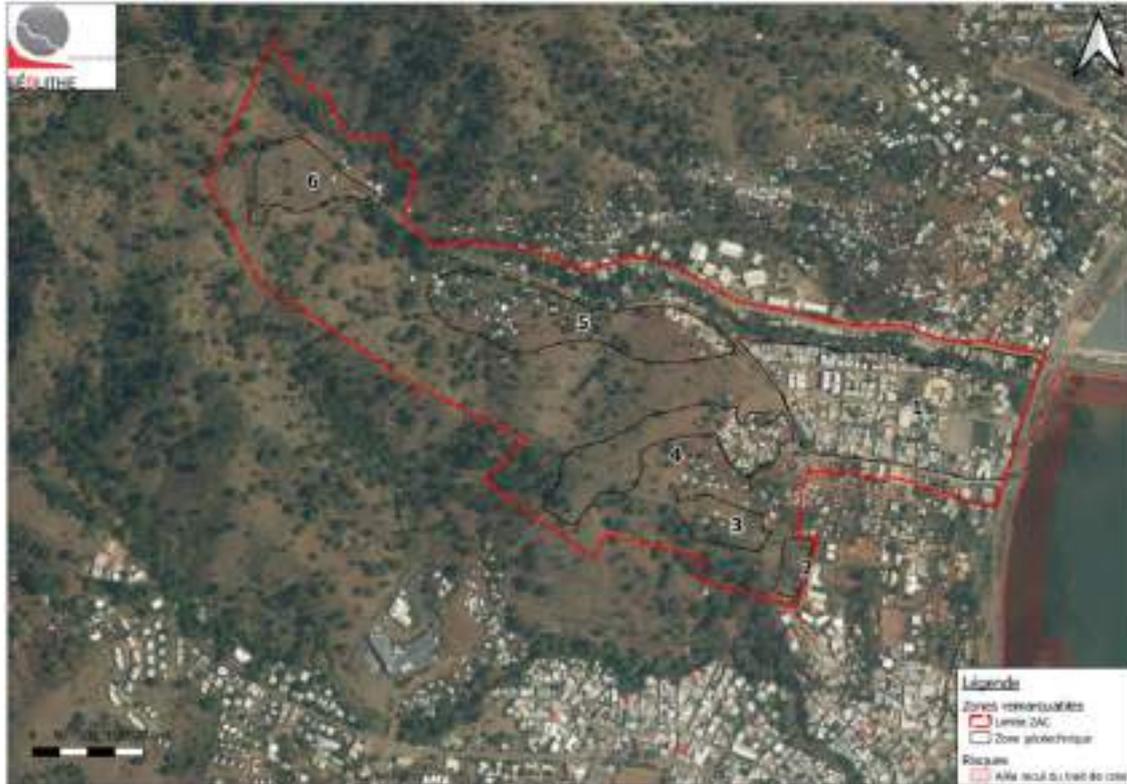
Figure 6 : Extrait de la carte d'aléas de recul du trait de côte (2019)

Selon les données du BRGM, le n'est pas concerné par la bande concernée par le recul du trait de côte.

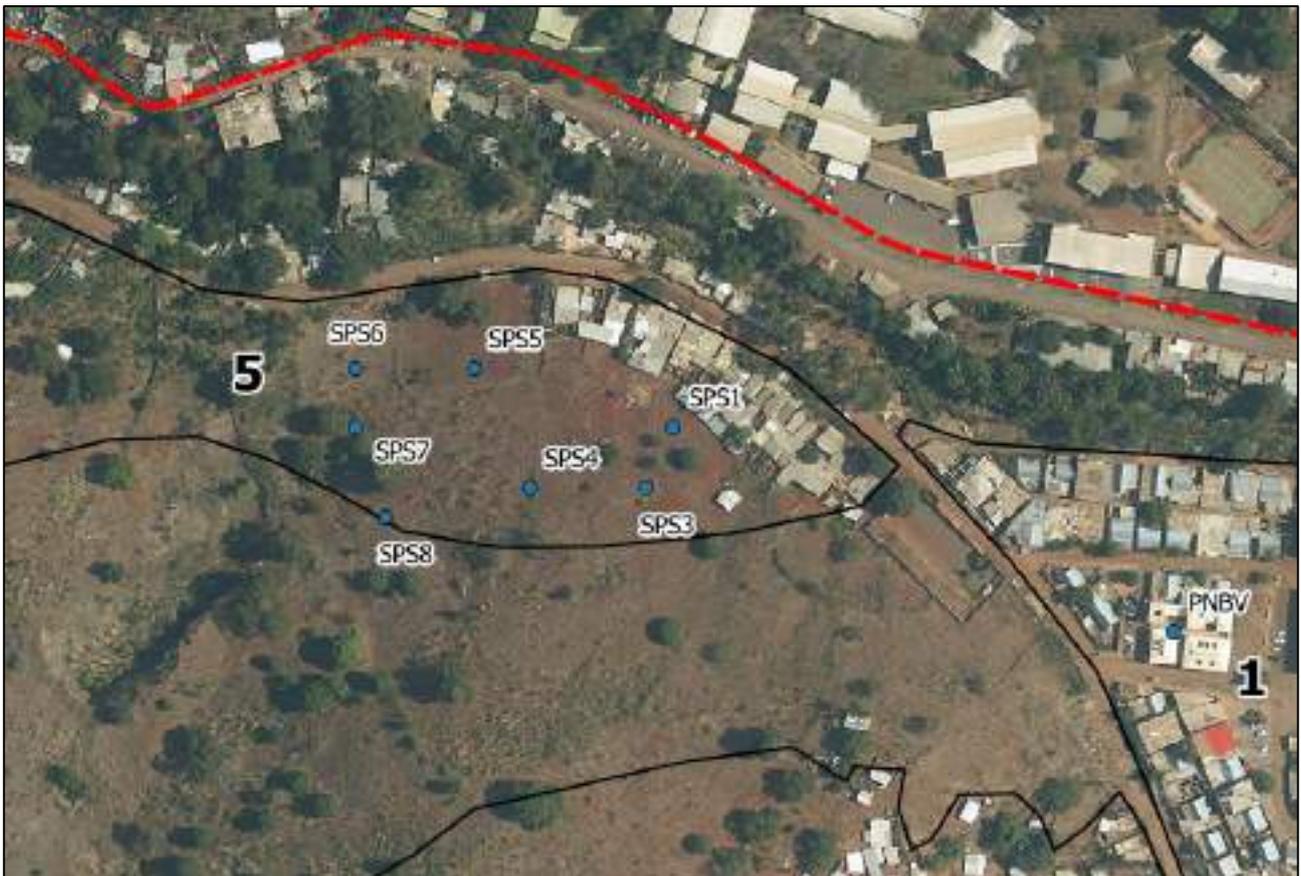
Figure 8 : Zone d'implantation des sondages disponibles - Source Google Earth/BRGM

Nous avons pu trouver des sondages dont la coupe était disponible dans la banque de données sur le sous-sol du BRGM.

L'implantation de ces sondages est présentée ci-après :

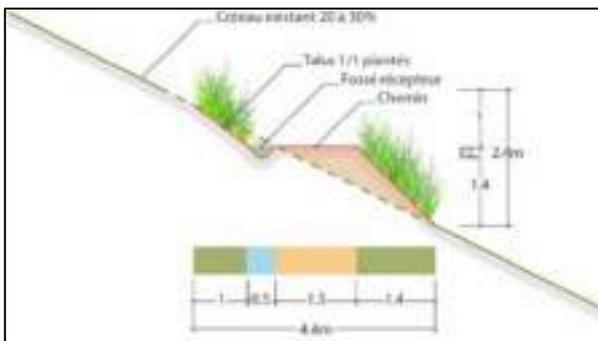
Figure 12 : Intercepteur complexe

Les intercepteurs seront de type « complexes » (Figure 12) et de type « simple » (Figure 13). Les premiers à la fois de cheminements et d'ouvrages d'infiltrations, les seconds serviront uniquement d'ouvrages hydrauliques.

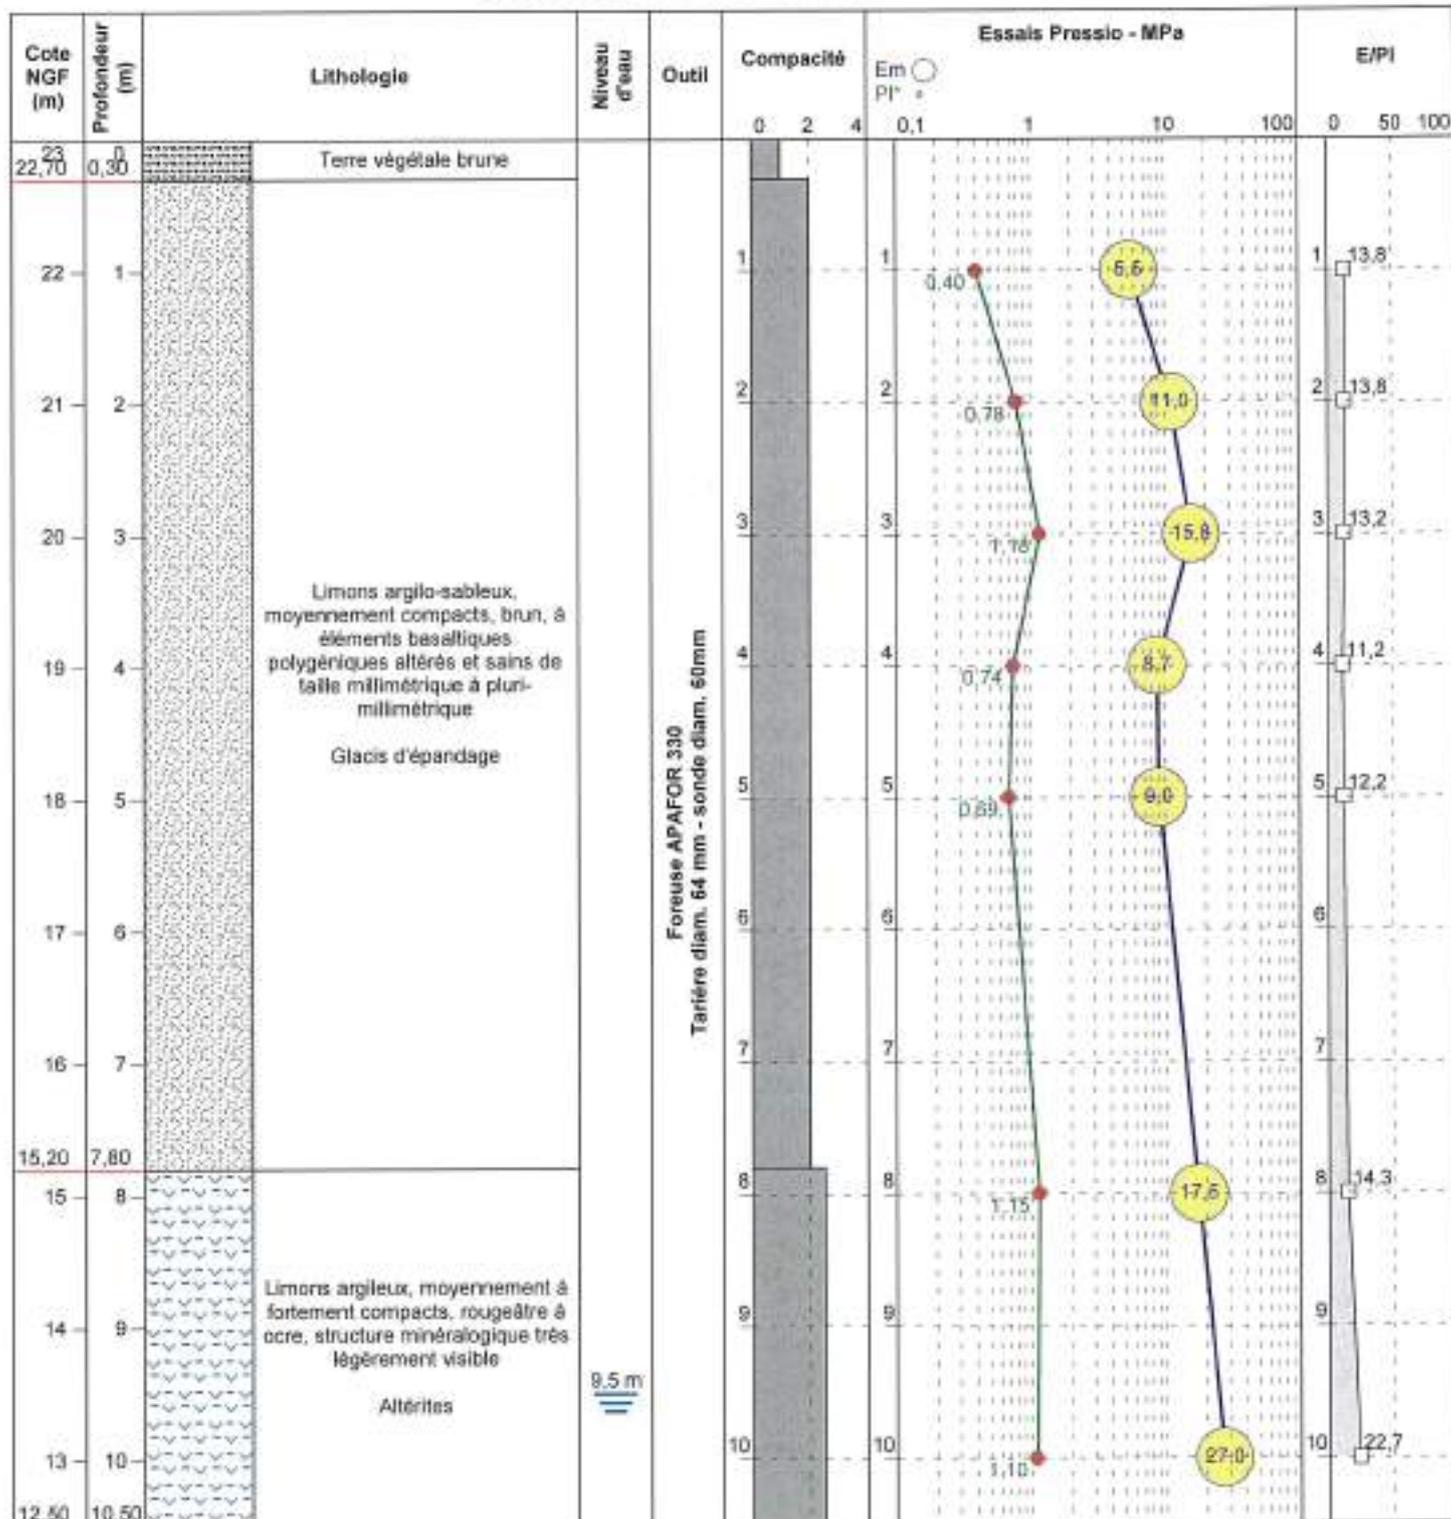
SONDAGE PRESSIOMETRIQUE : SPs1

Observations : Arrêt du sondage à 10,50 m
Nappe d'eau observée en sondage à partir de 9,50 m/TN.

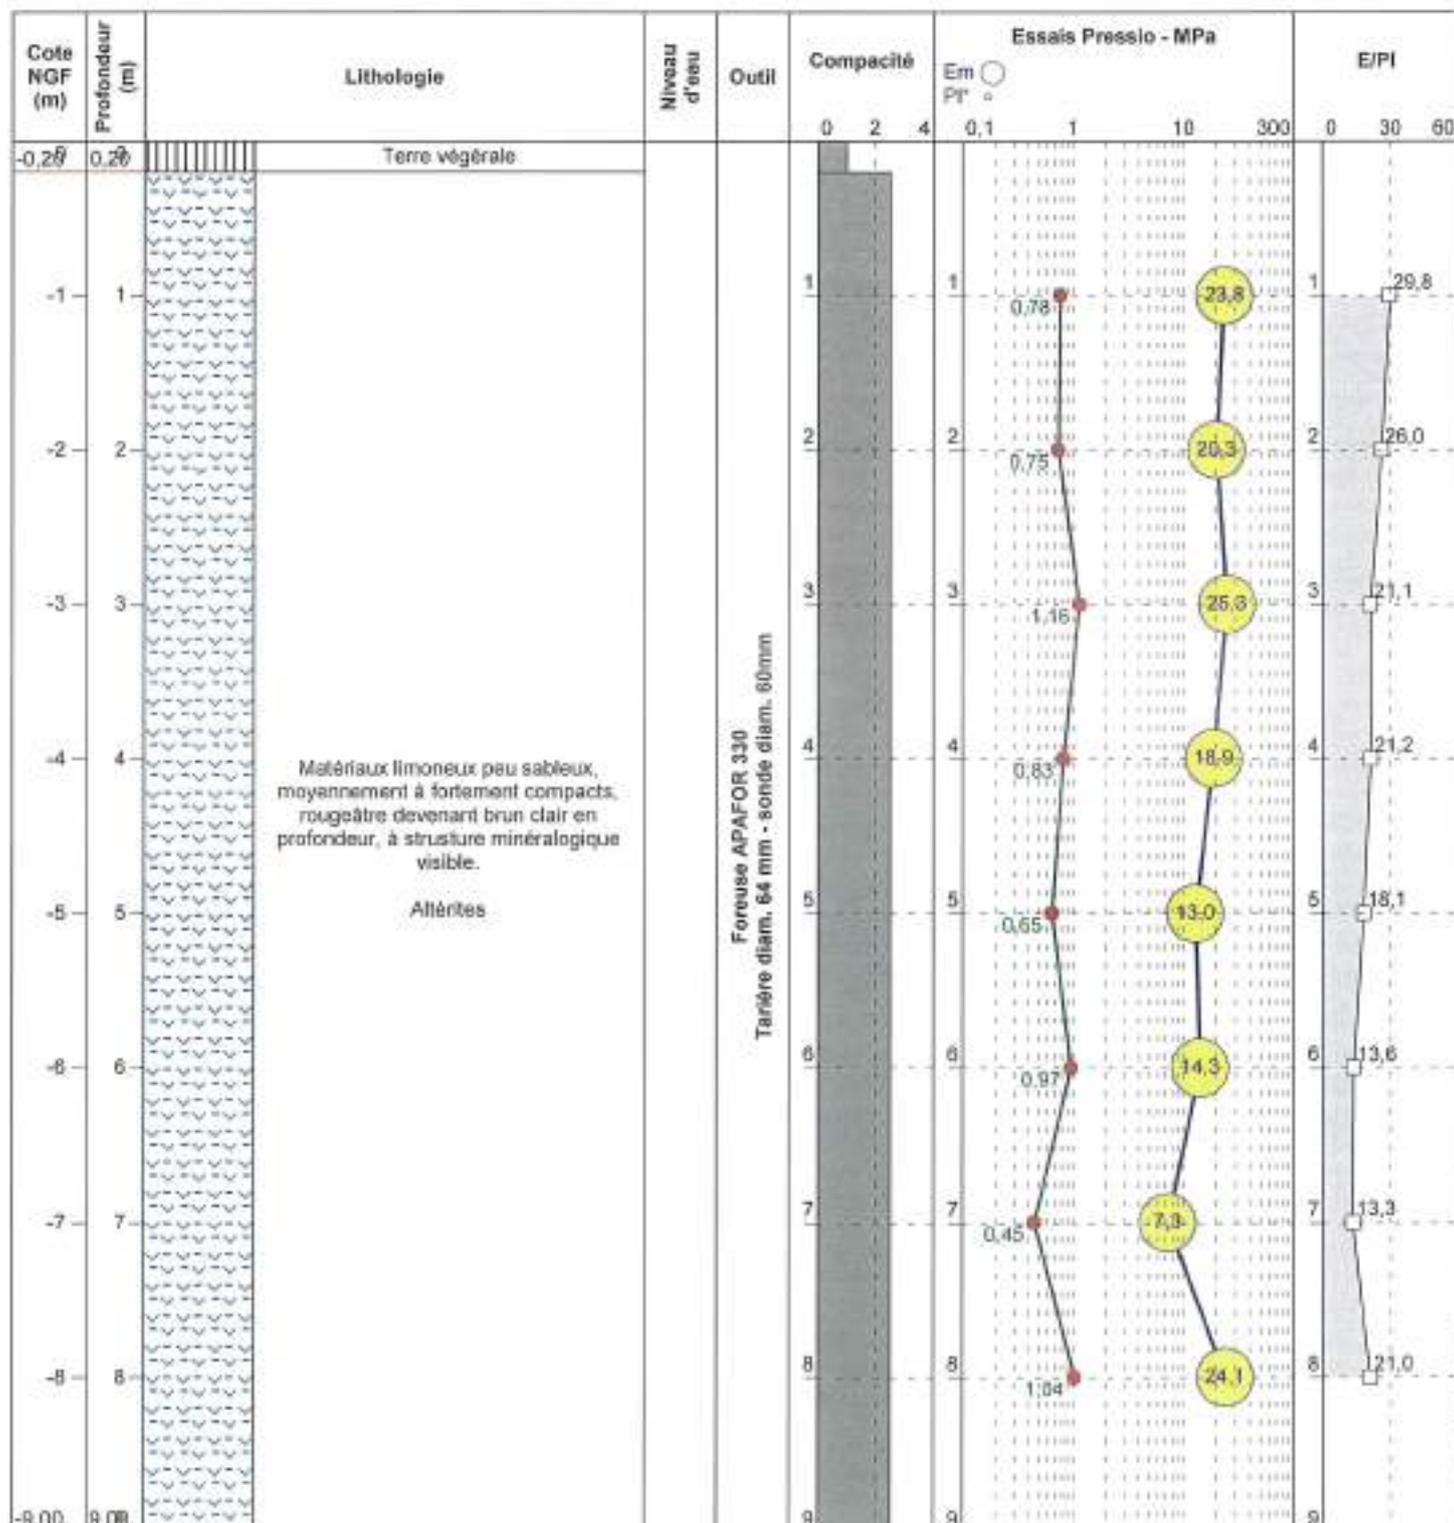
SONDAGE PRESSIOMETRIQUE : SPs18

Observations : Arrêt du sondage à 9,0 mètres de profondeur/TN.
Aucune venue ou nappe d'eau n'a été observée au droit du sondage.

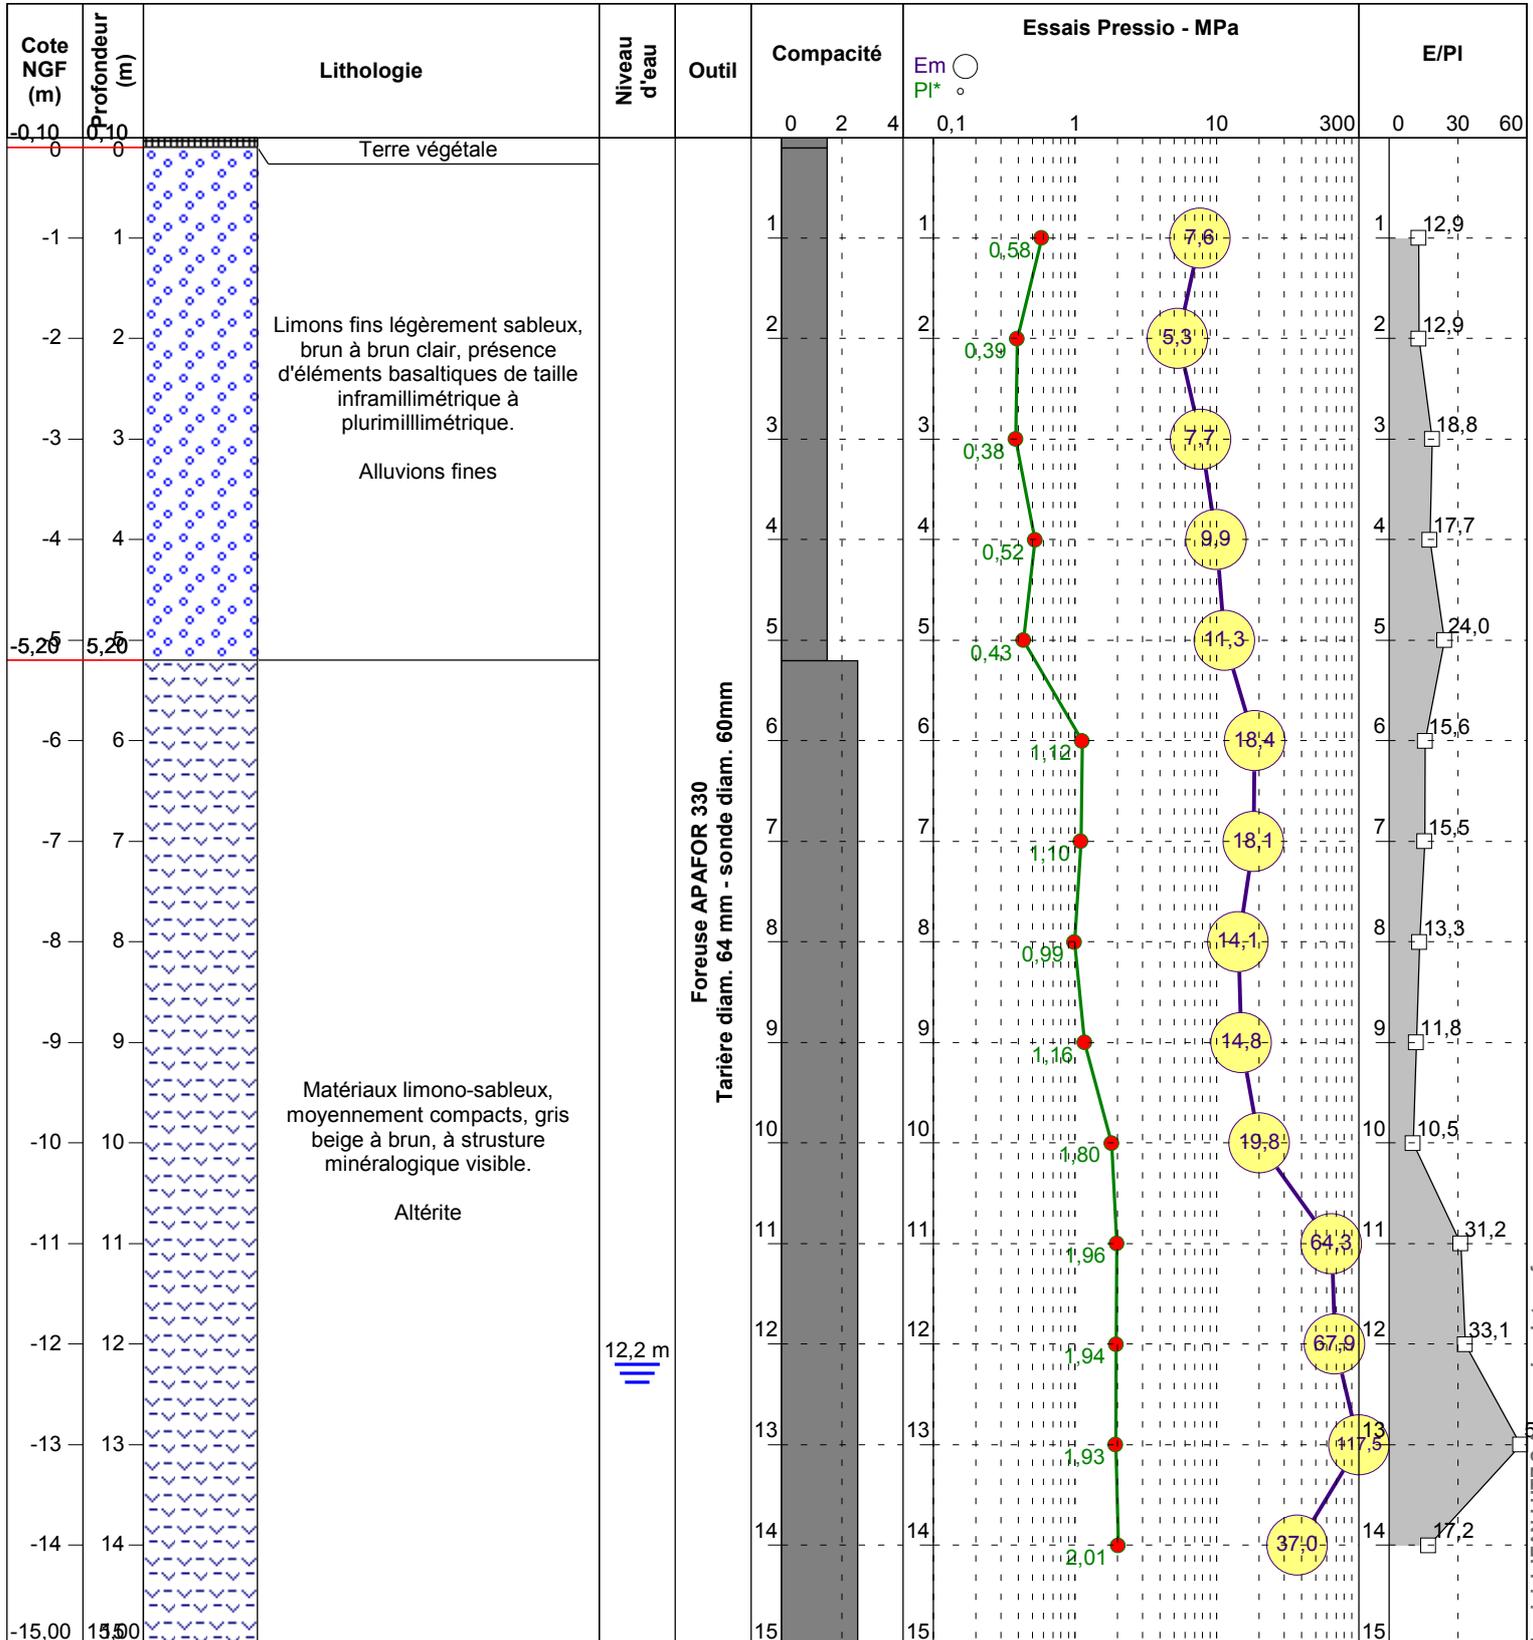
SONDAGE PRESSIOMETRIQUE : SPs19

Observations : Arrêt du forage effectué à 15 mètres de profondeur/TN.
Une venue ou nappe d'eau a été observée à partir de 12,20 mètres de profondeur/TN

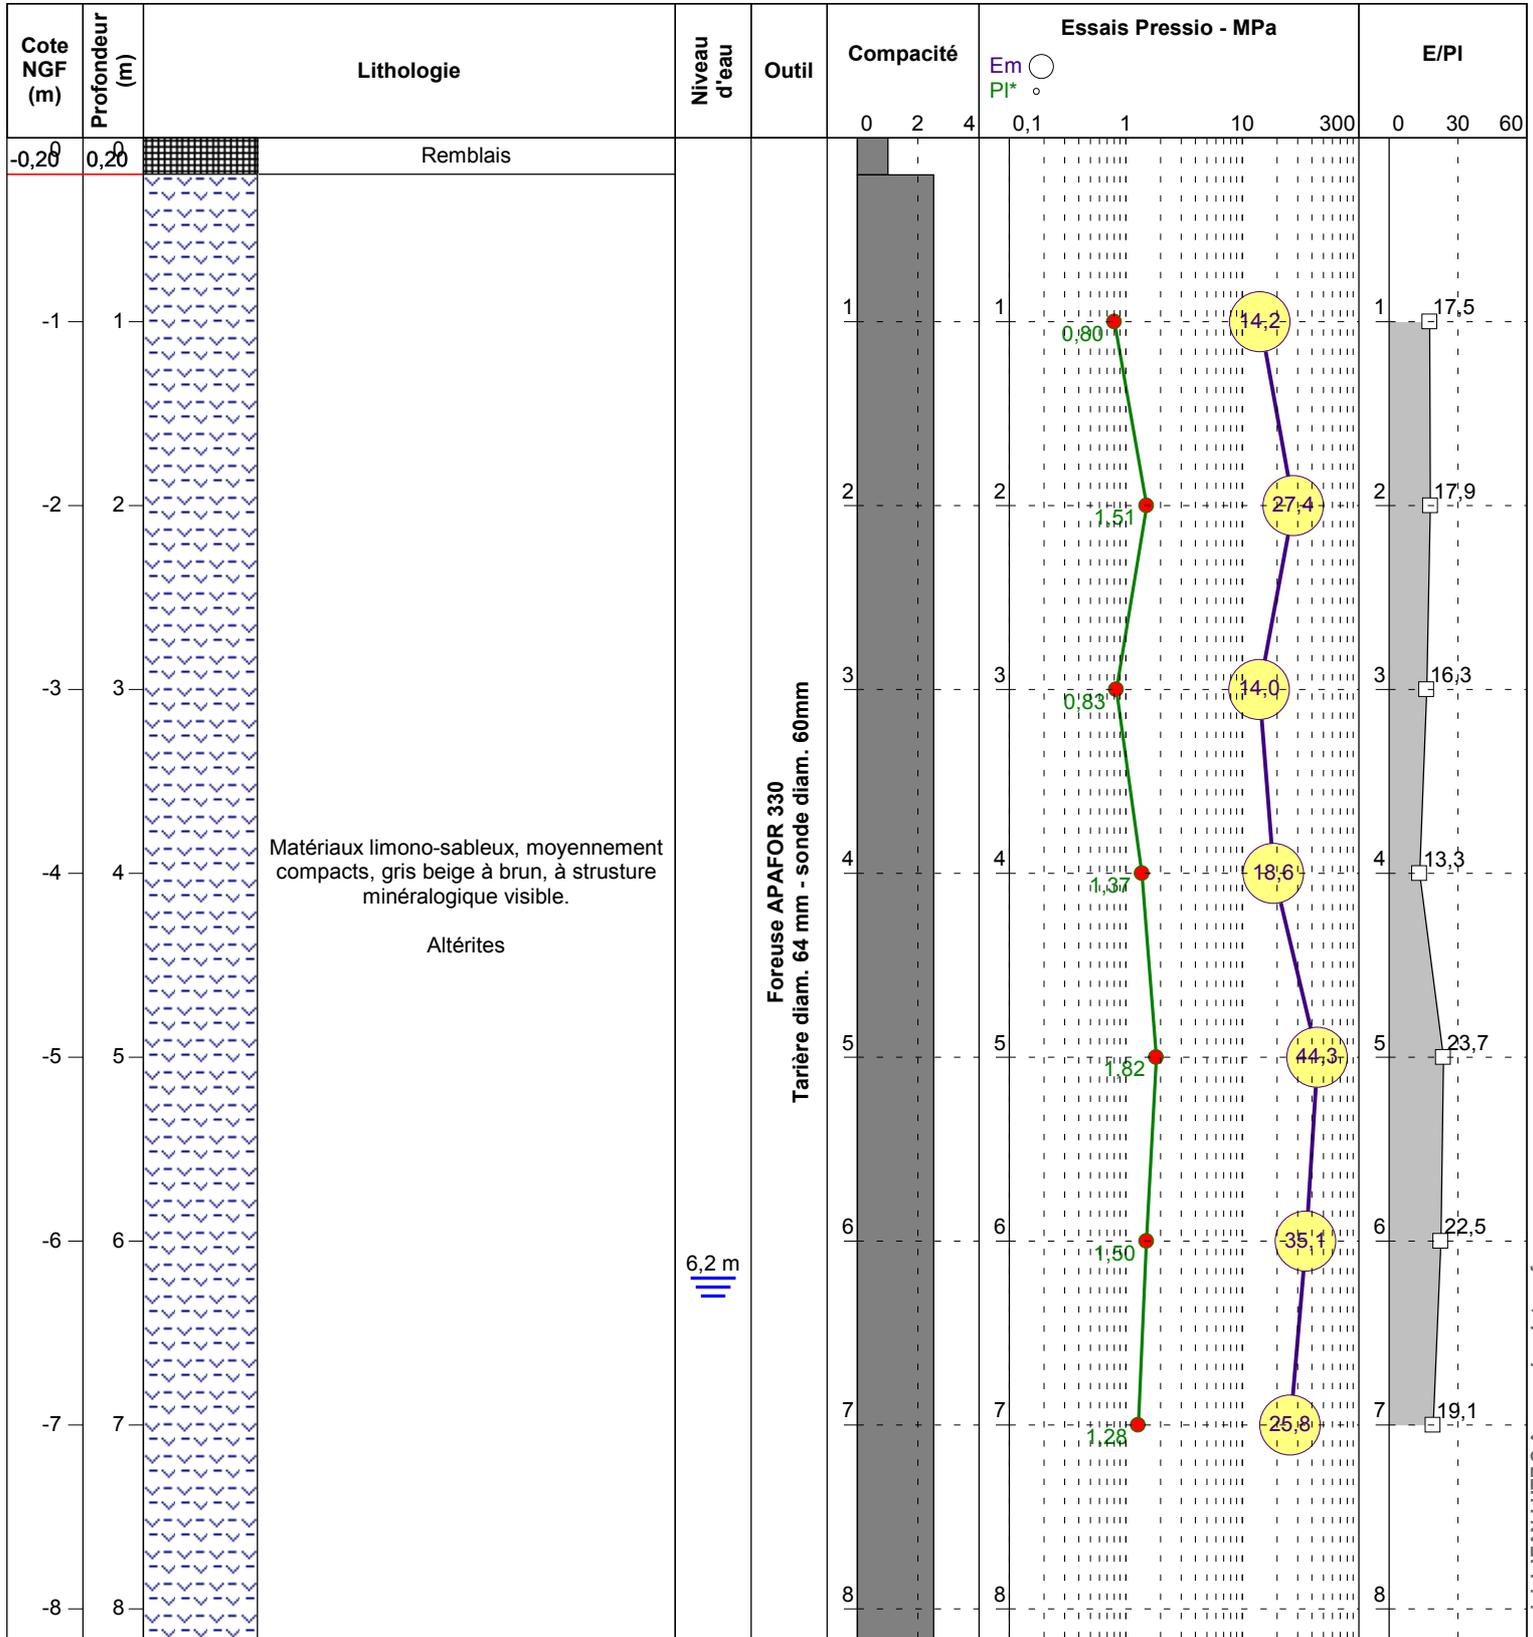
SONDAGE PRESSIOMETRIQUE : SPs21

Observations : Arrêt du sondage à 8.2 mètres de profondeur/TN.
Une venue ou nappe d'eau a été observée à partir de 6,20 mètres de profondeur/TN

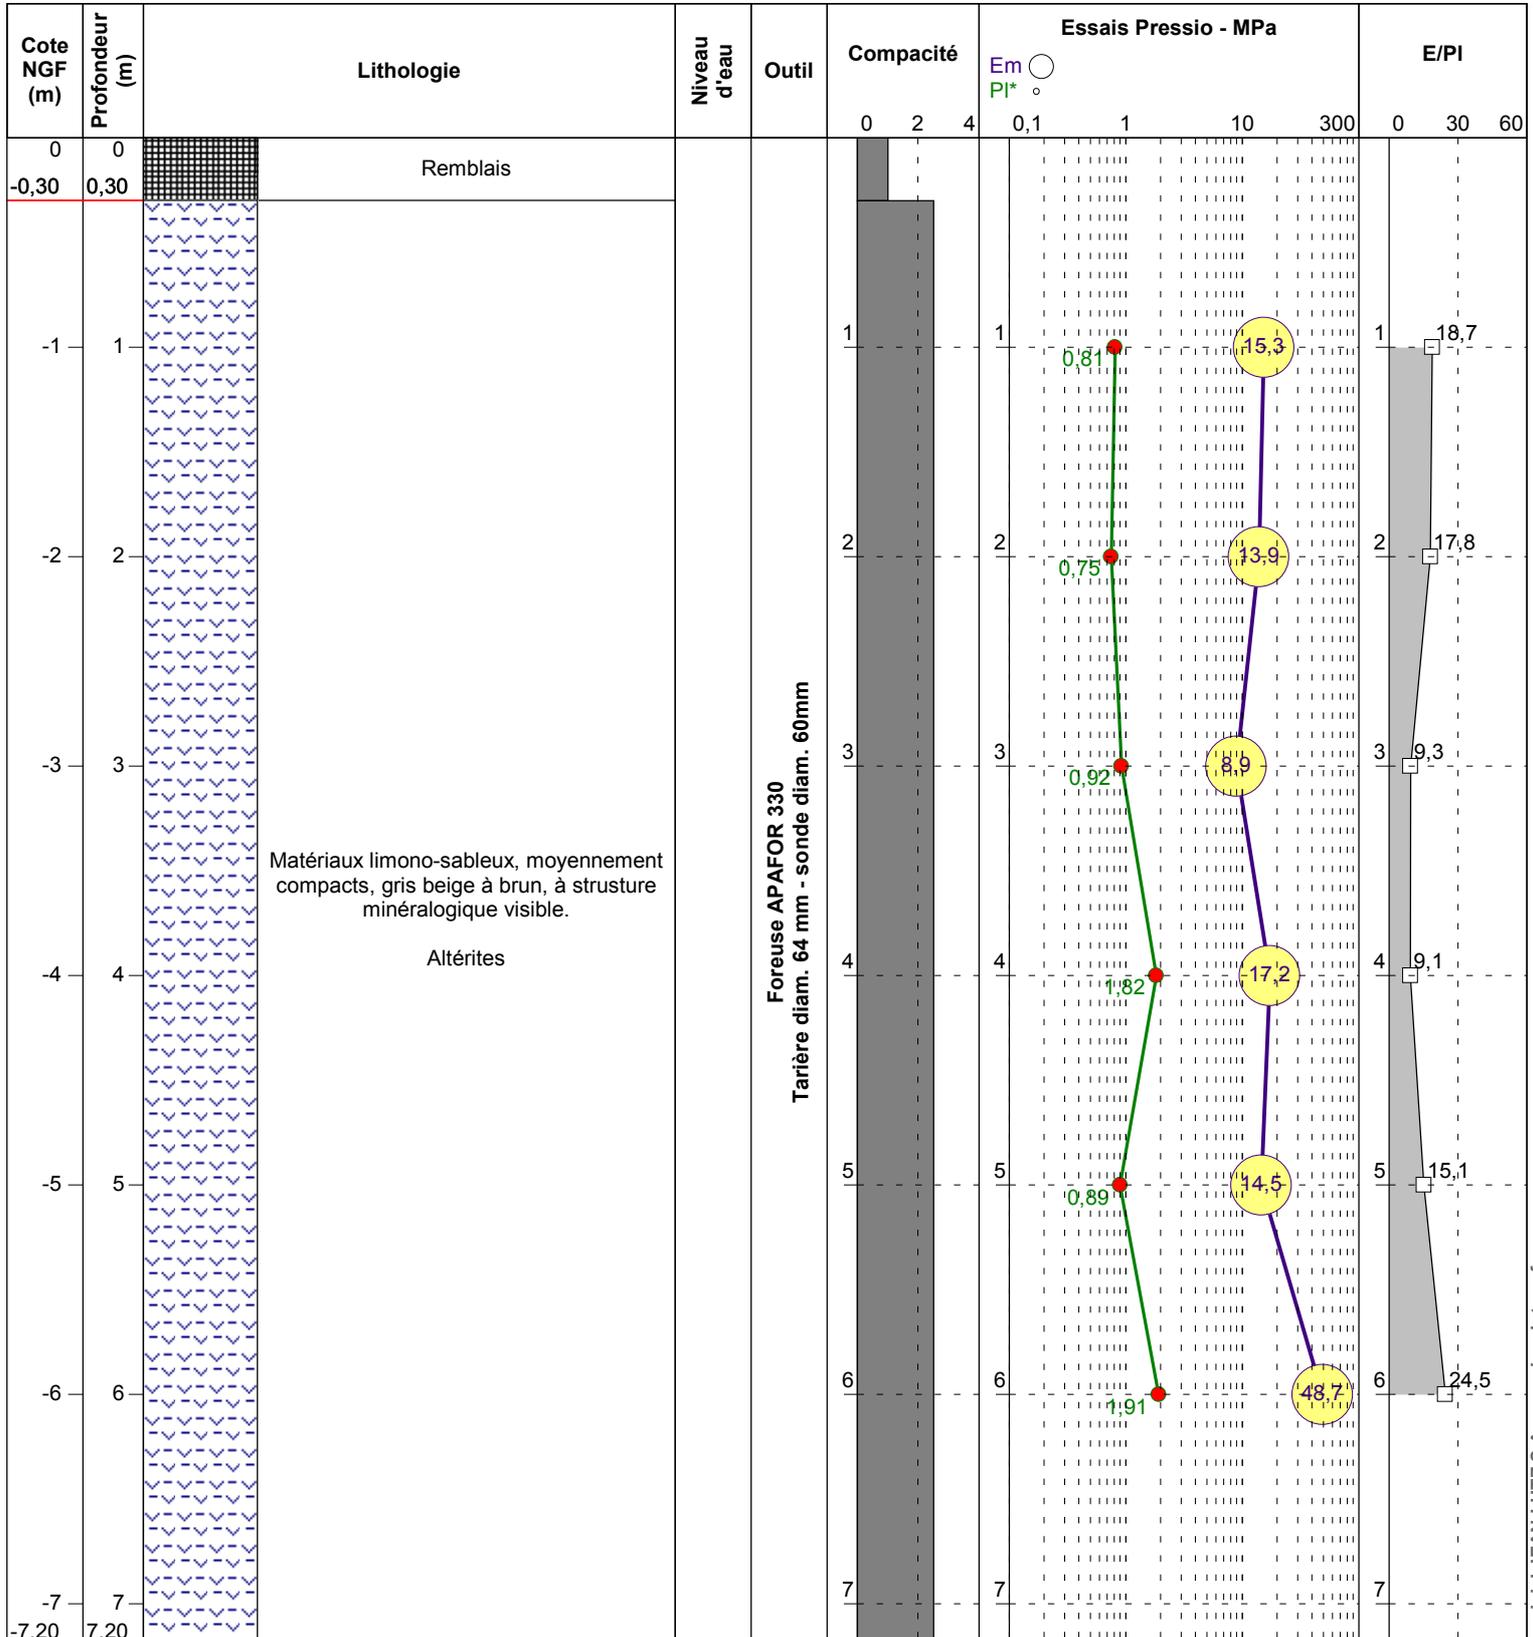
SONDAGE PRESSIOMETRIQUE : SPs22

Observations : Refus sur bloc à 7.2 mètres de profondeur/TN.
Aucune venue ou nappe d'eau n'a été observée au droit du sondage.

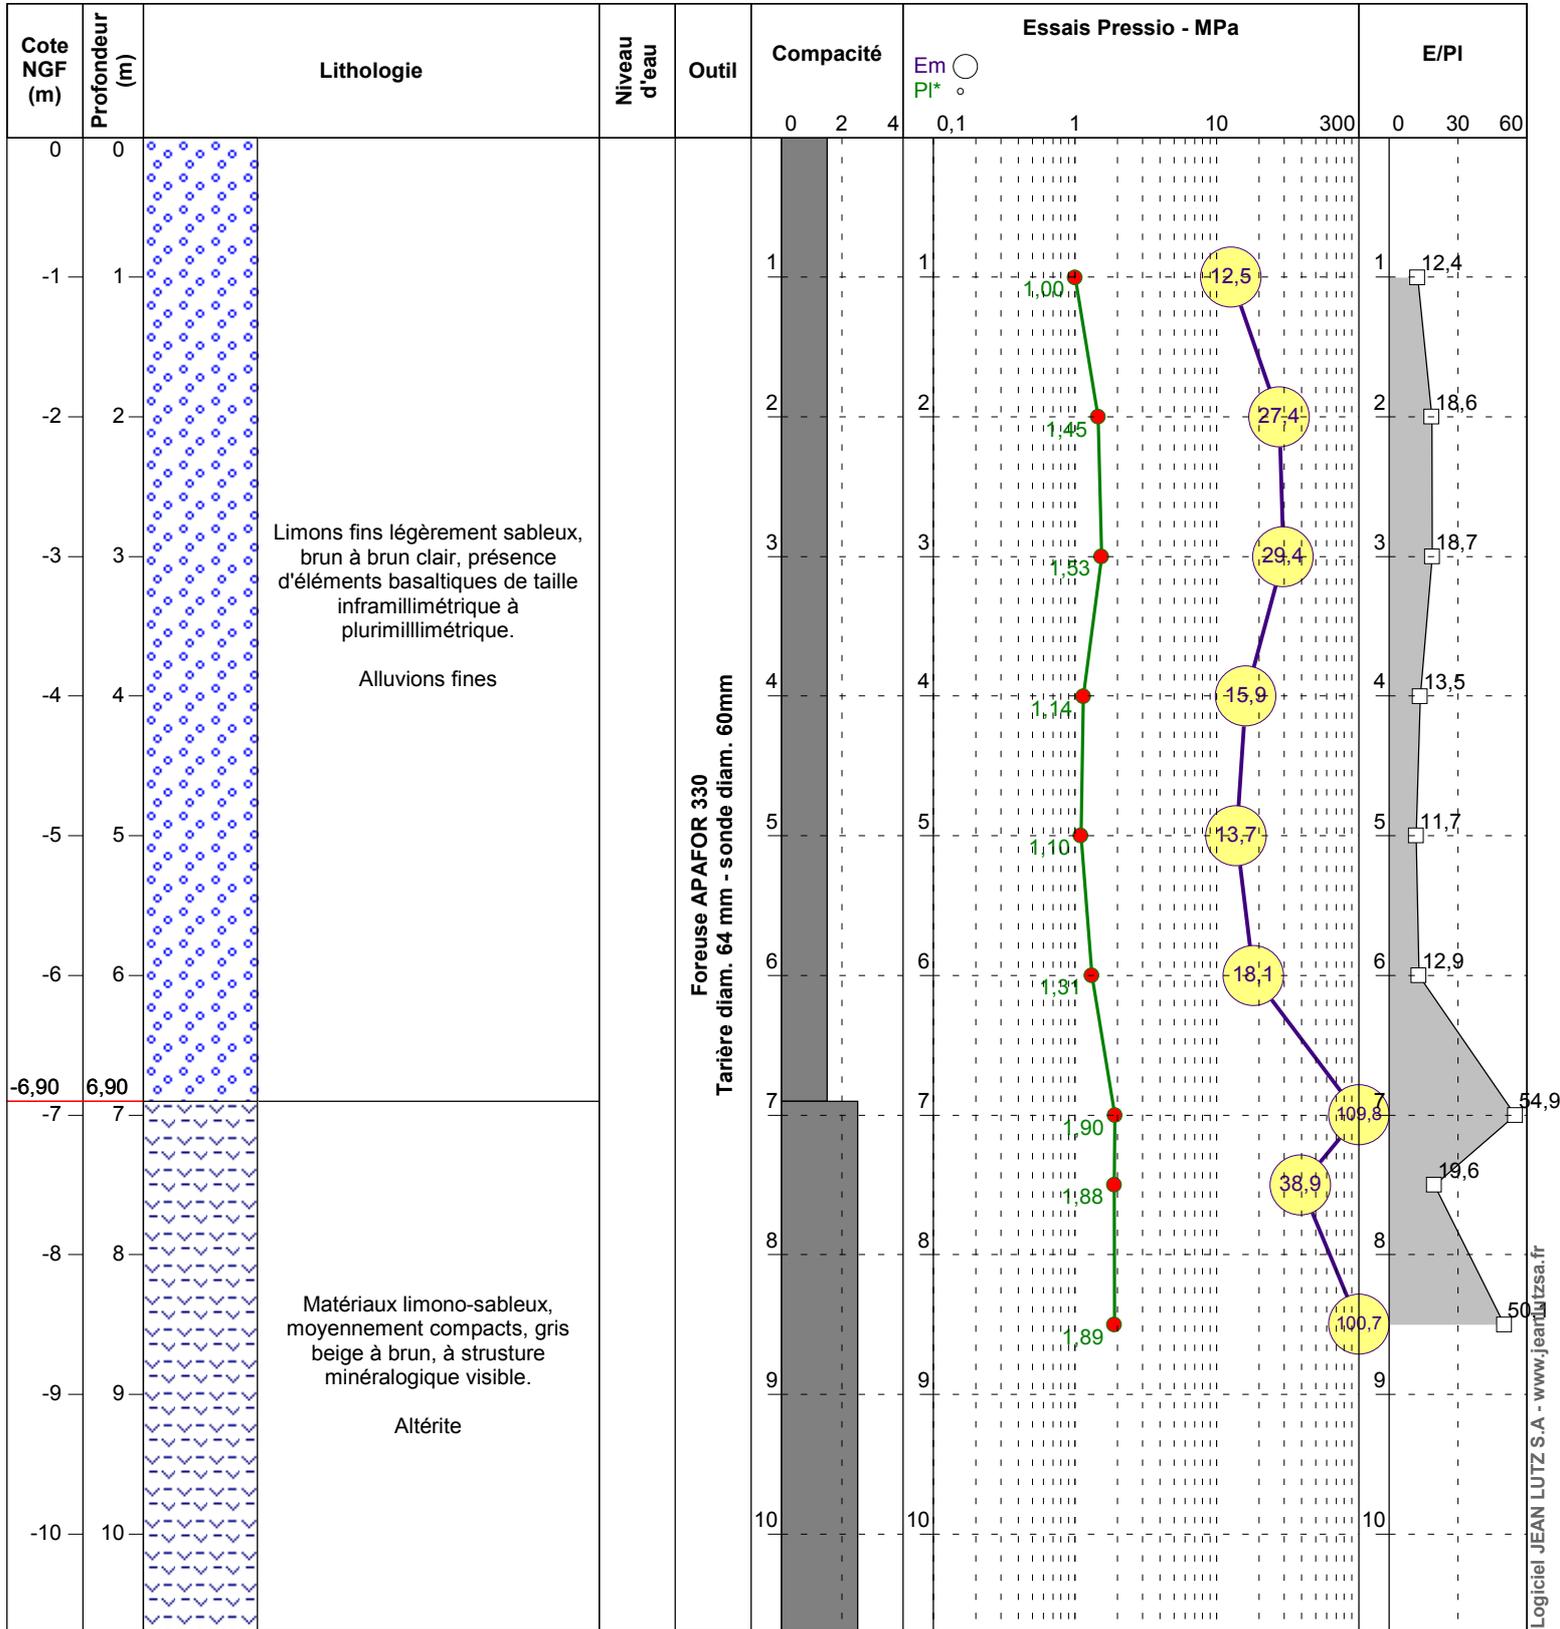
SONDAGE PRESSIOMETRIQUE : SPs28

Observations : Refus sur bloc à 10.5 mètres de profondeur/TN.
Aucune venue ou nappe d'eau n'a été observée

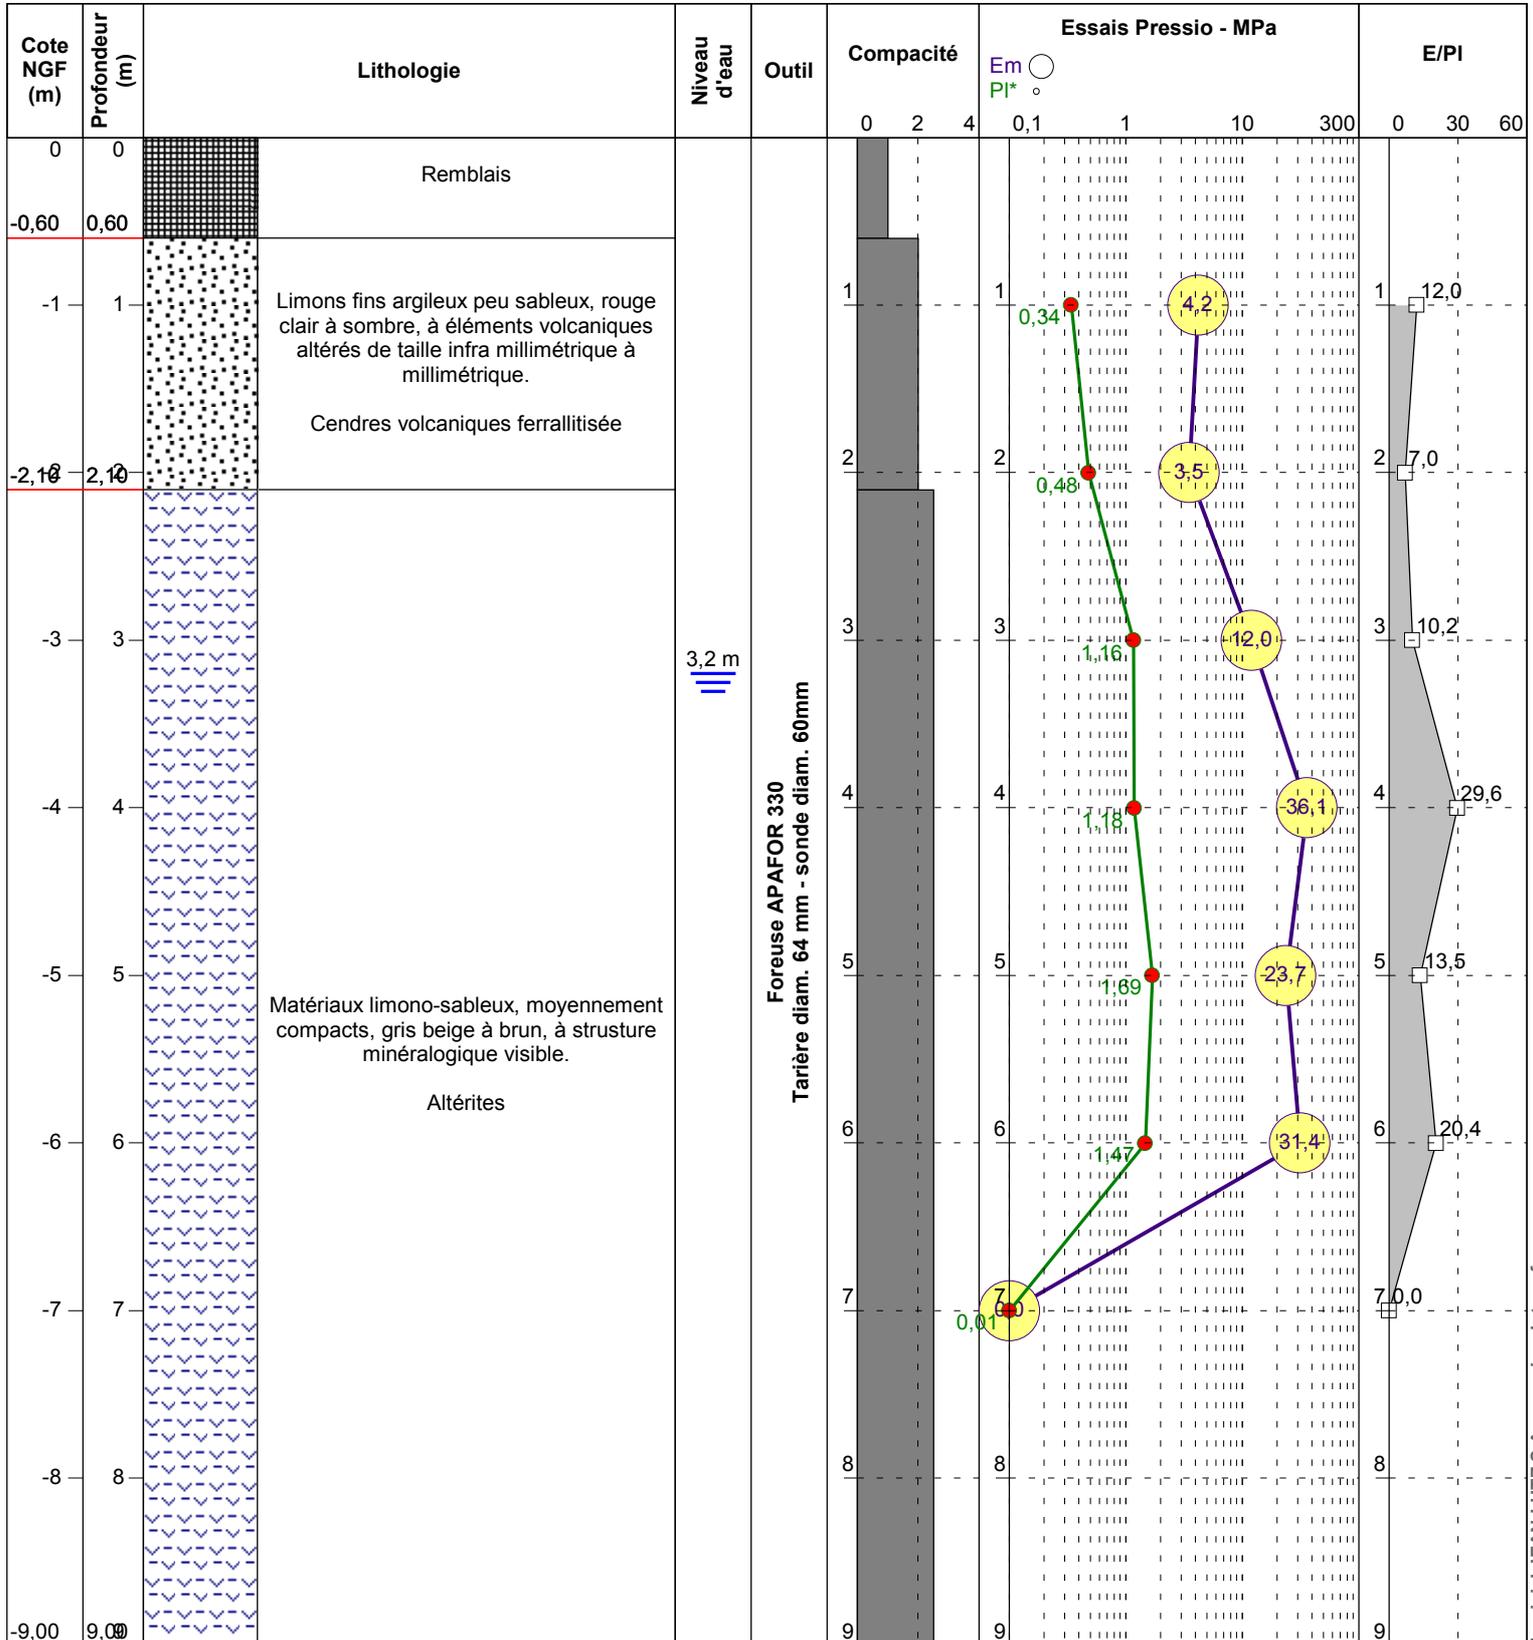
SONDAGE PRESSIOMETRIQUE : SPs29

Observations : Refus sur bloc à 9.0 mètres de profondeur/TN.
 Une venue ou nappe d'eau a été observée à partir de 3,20 mètres de profondeur/TN
