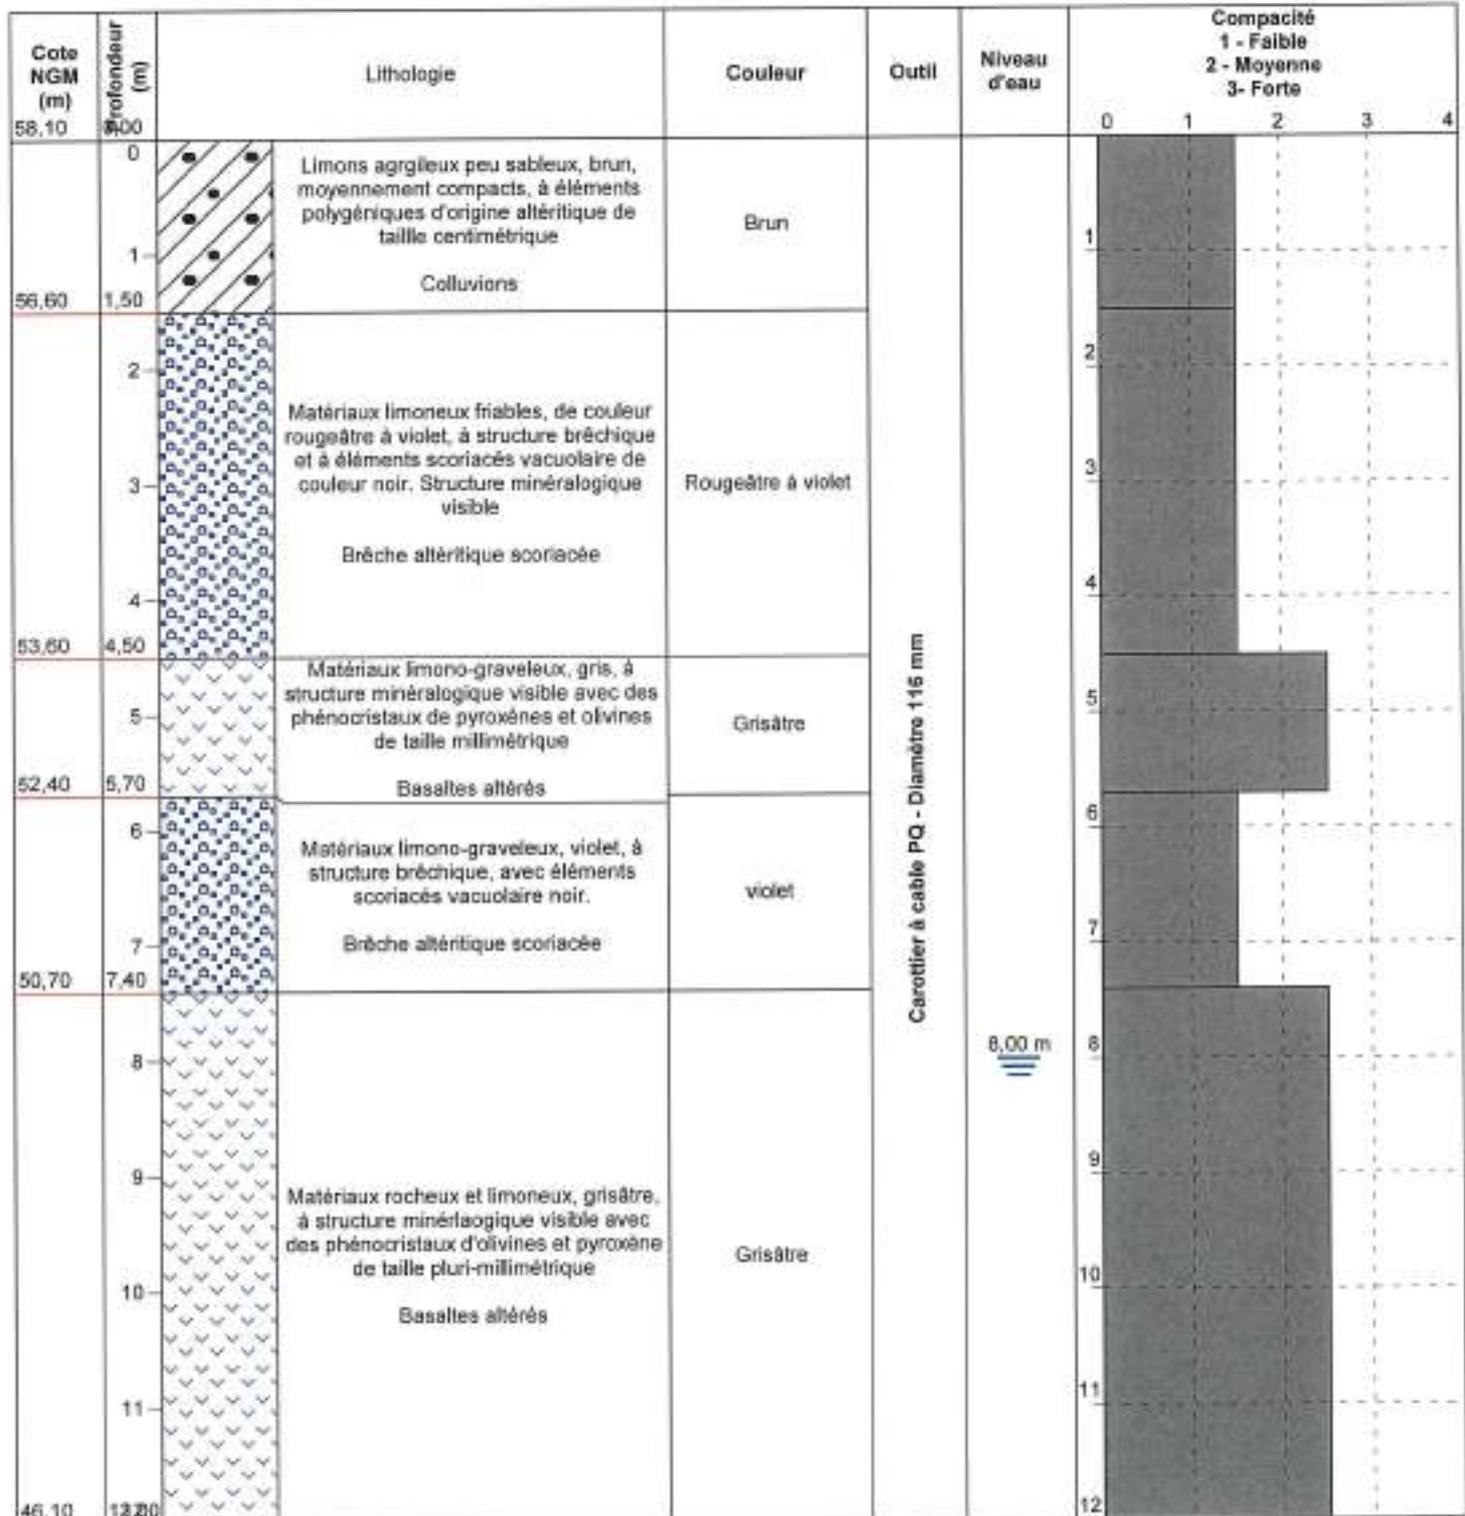
SONDAGE CAROTTE : SC2

Observations : Arrêt du sondage
Nappe d'eau ou venue d'eau observée à partir de 8,0 mètres de profondeur/TN (niveau stabilisé)

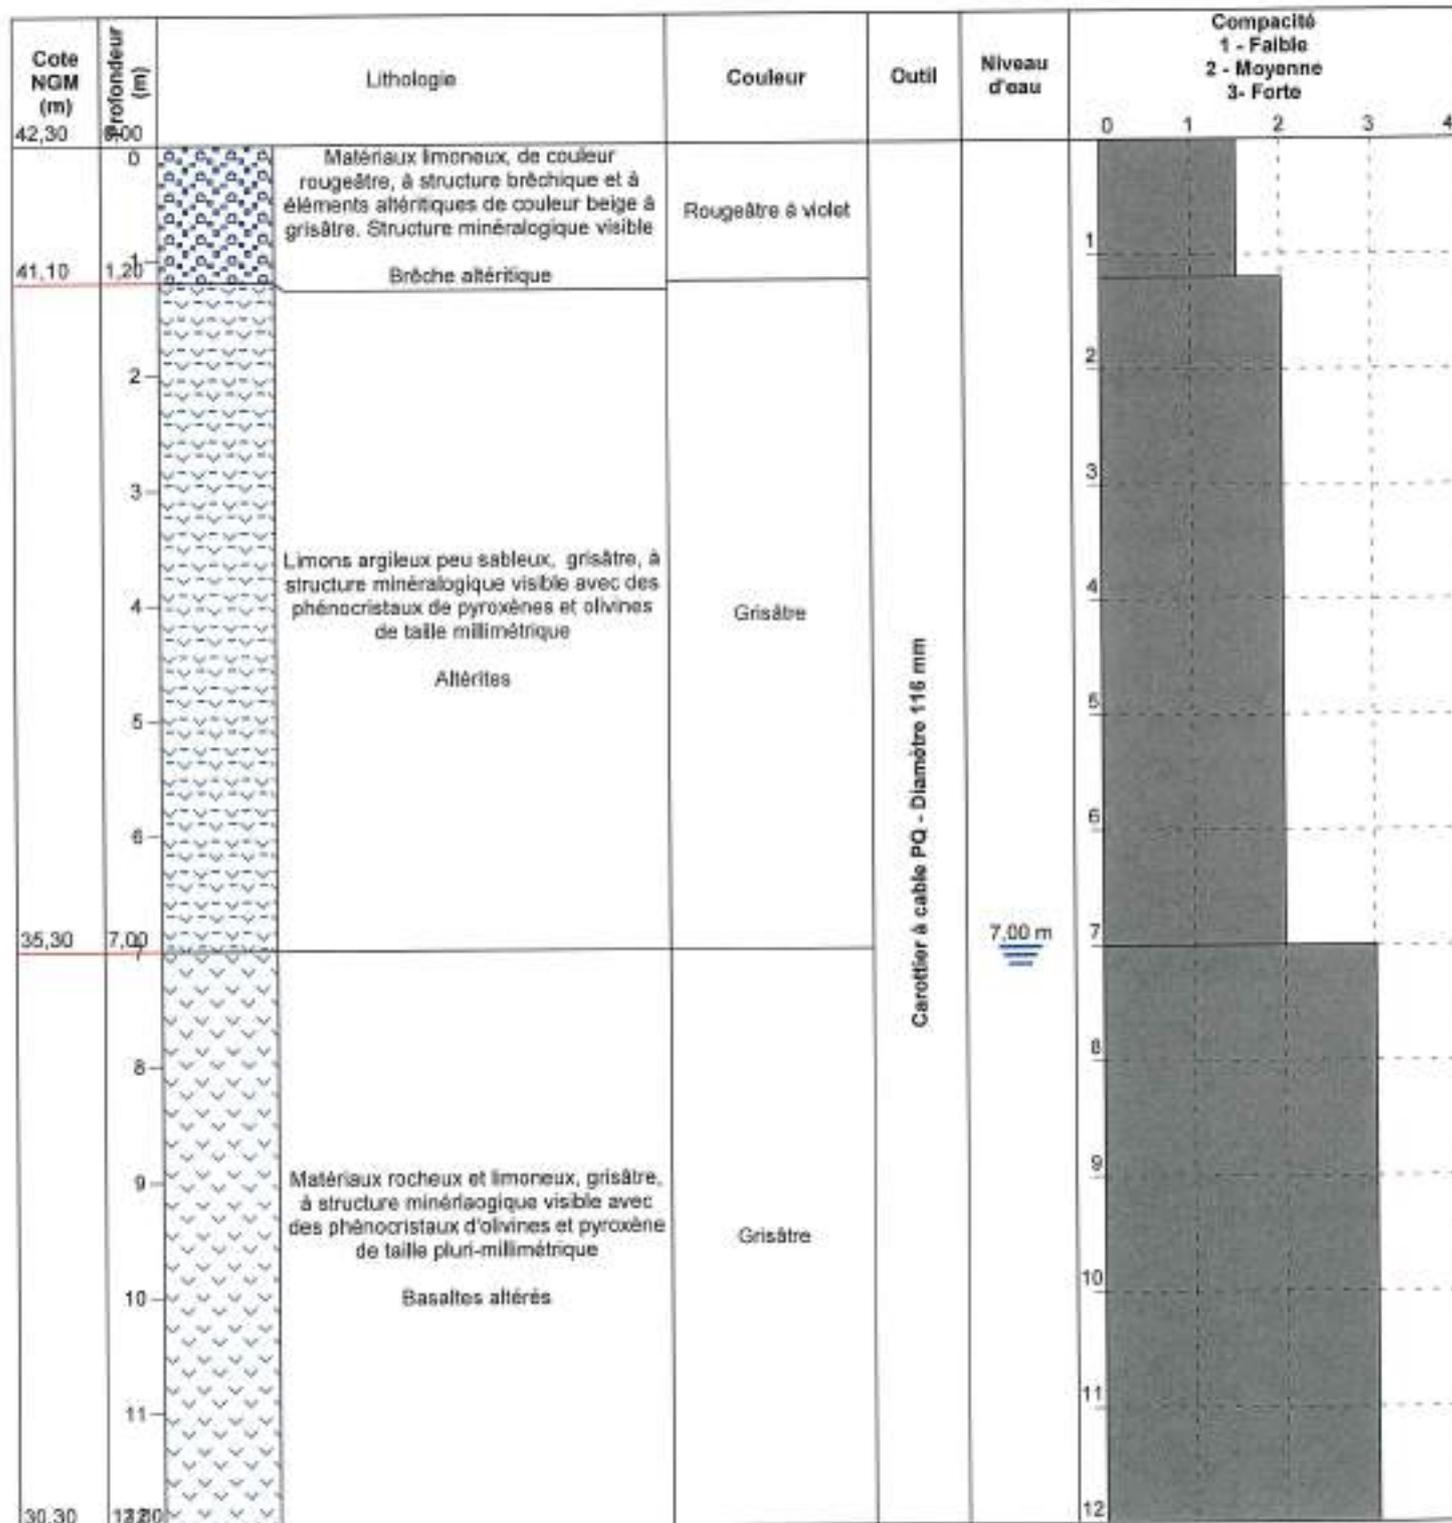
SONDAGE CAROTTE : SC3

Observations : Arrêt du sondage

Nappe d'eau ou venue d'eau observée à partir de 7,0 mètres de profondeur/TN (niveau stabilisé)

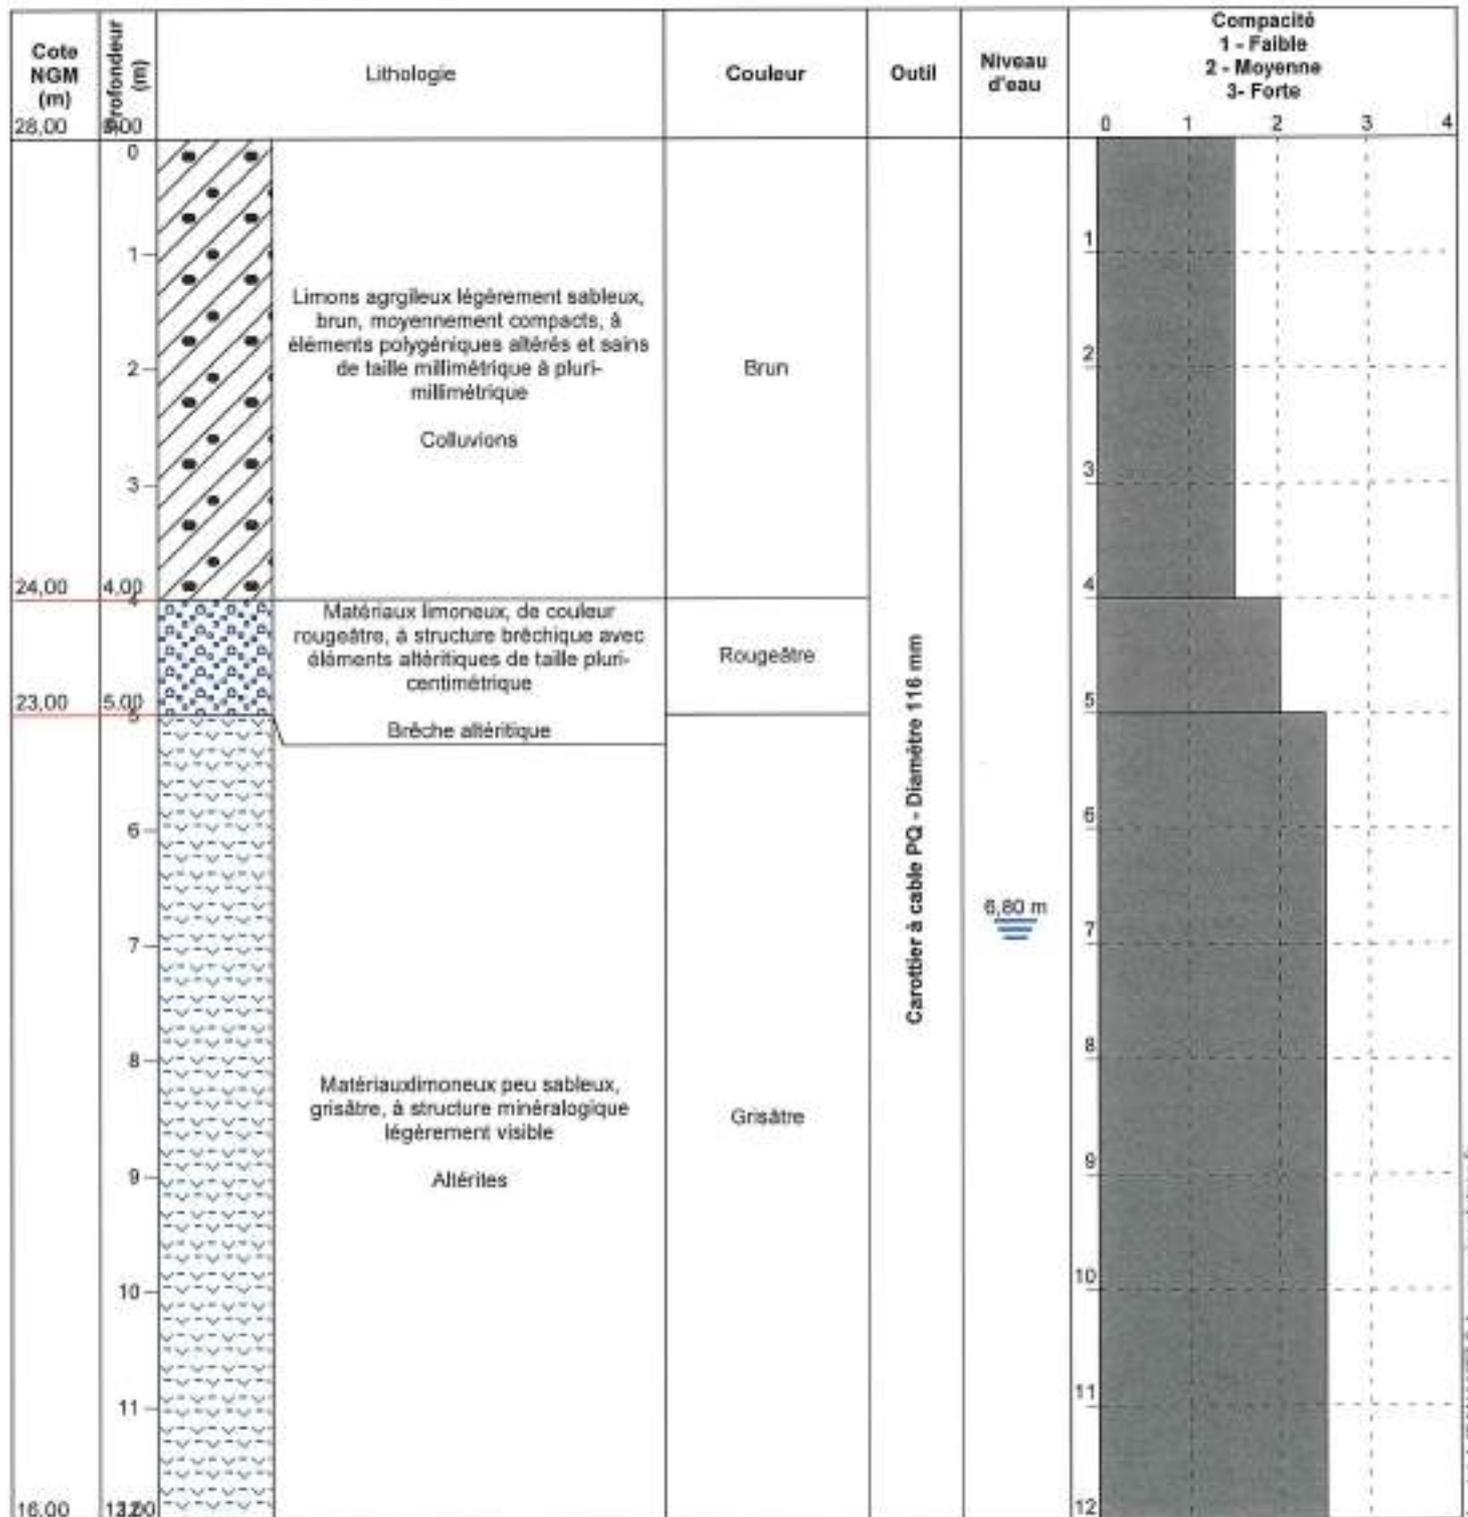
SONDAGE CAROTTE : SC4

Observations : Arrêt du sondage
Nappe d'eau ou venue d'eau observée à partir de 6,8 mètres de profondeur/TN (niveau stabilisé)

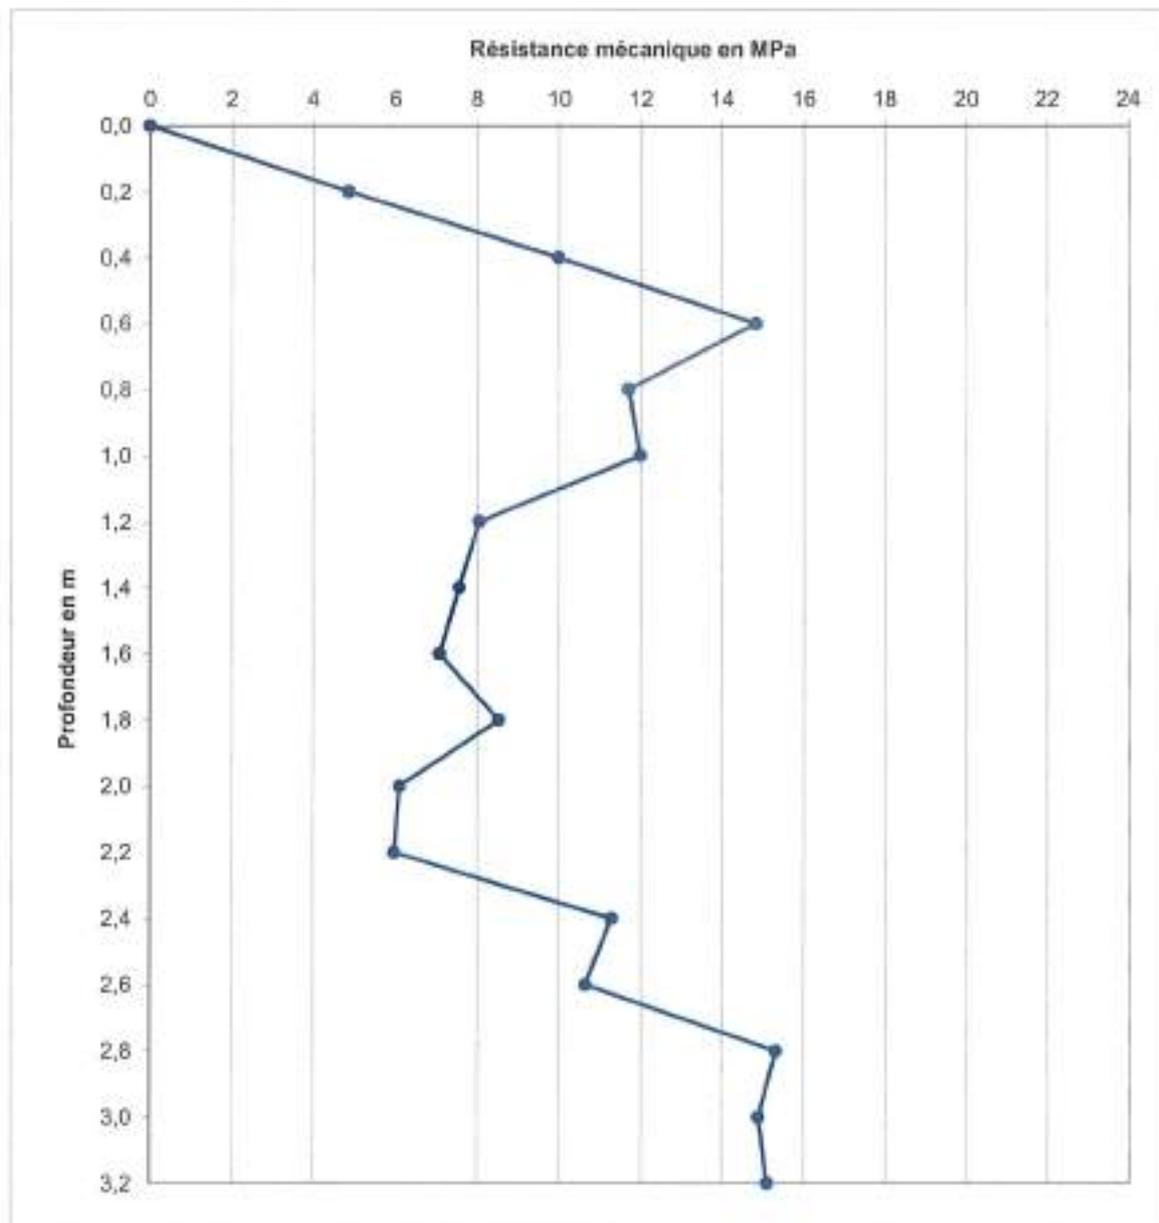
Prof.	0,0	0,2	0,4	0,6	0,8	1,0	1,2	1,4	1,6	1,8	2,0	2,2	2,4	2,6	2,8	3,0	3,2
Rd	0,0	4,9	10,0	14,8	11,7	12,0	8,0	7,6	7,1	8,5	6,1	8,0	11,3	10,8	15,3	14,9	15,1

Refus sur compacité

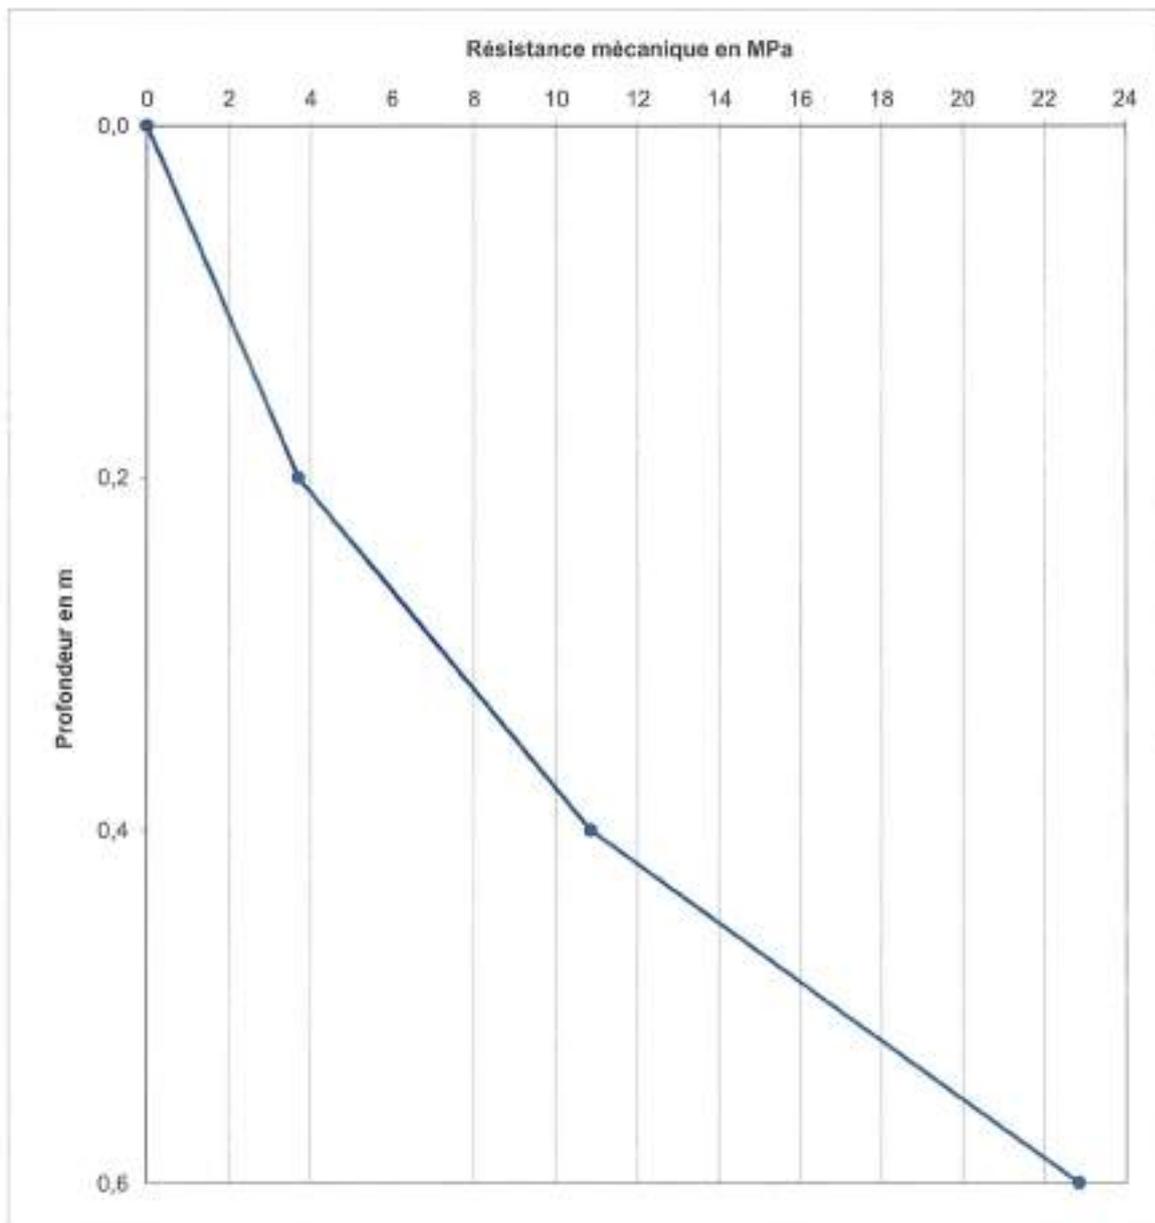
Prof.	0,0	0,2	0,4	0,6
Res.	0,0	3,7	10,8	22,8

Refus sur Bloc

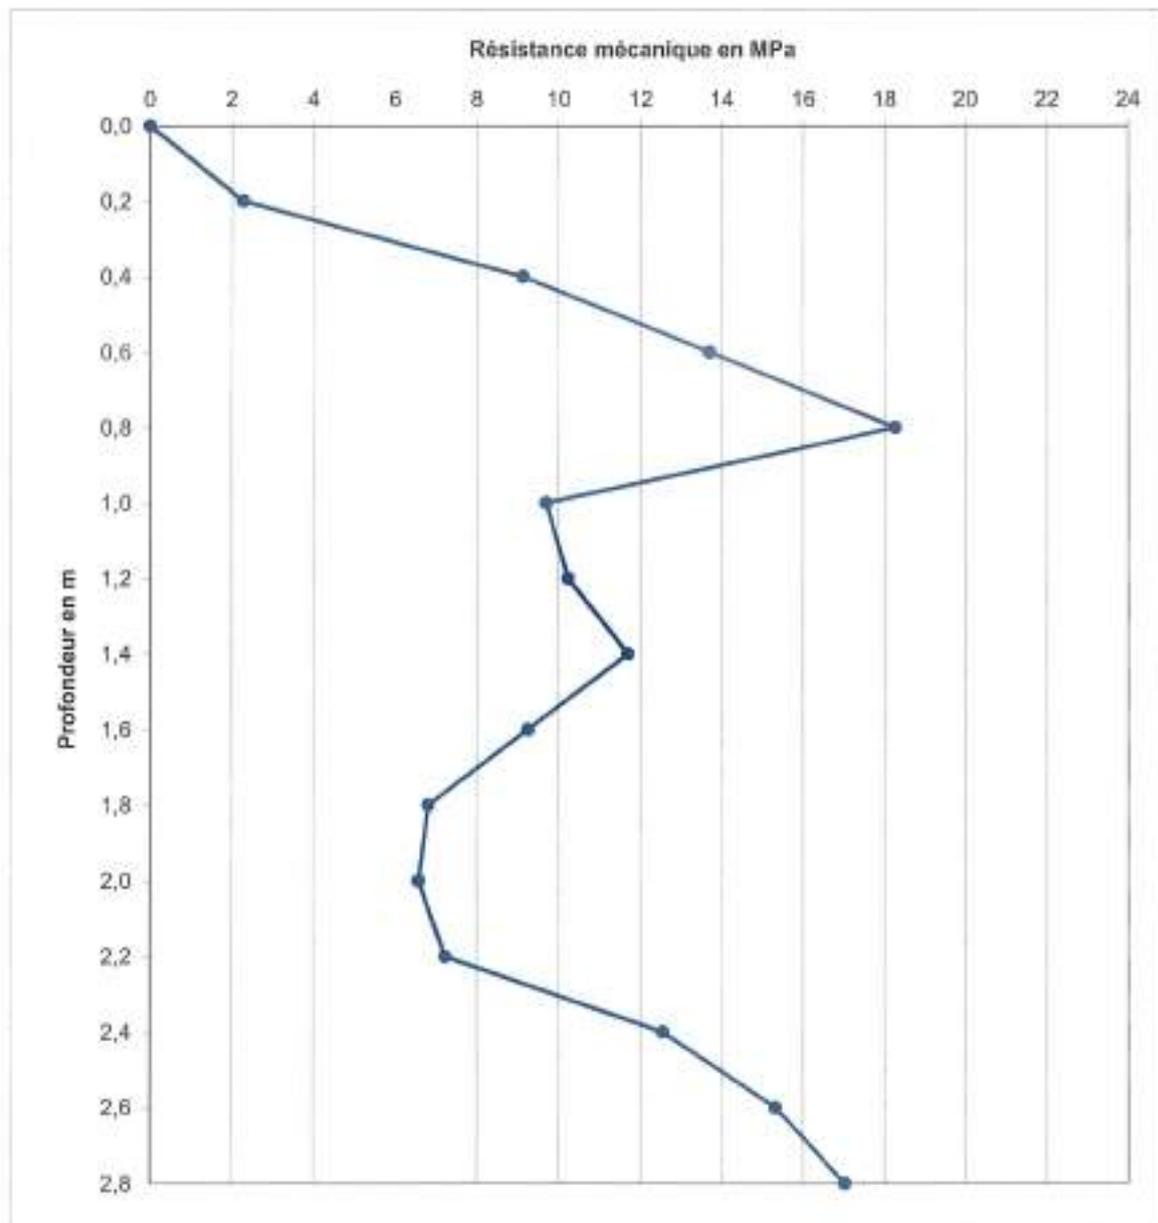
Prof.	0,0	0,2	0,4	0,6	0,8	1,0	1,2	1,4	1,6	1,8	2,0	2,2	2,4	2,6	2,8
Rd	0,0	2,3	9,1	13,7	18,3	9,7	10,2	11,7	9,3	6,8	6,6	7,2	12,6	15,3	17,0

Refus sur compacité

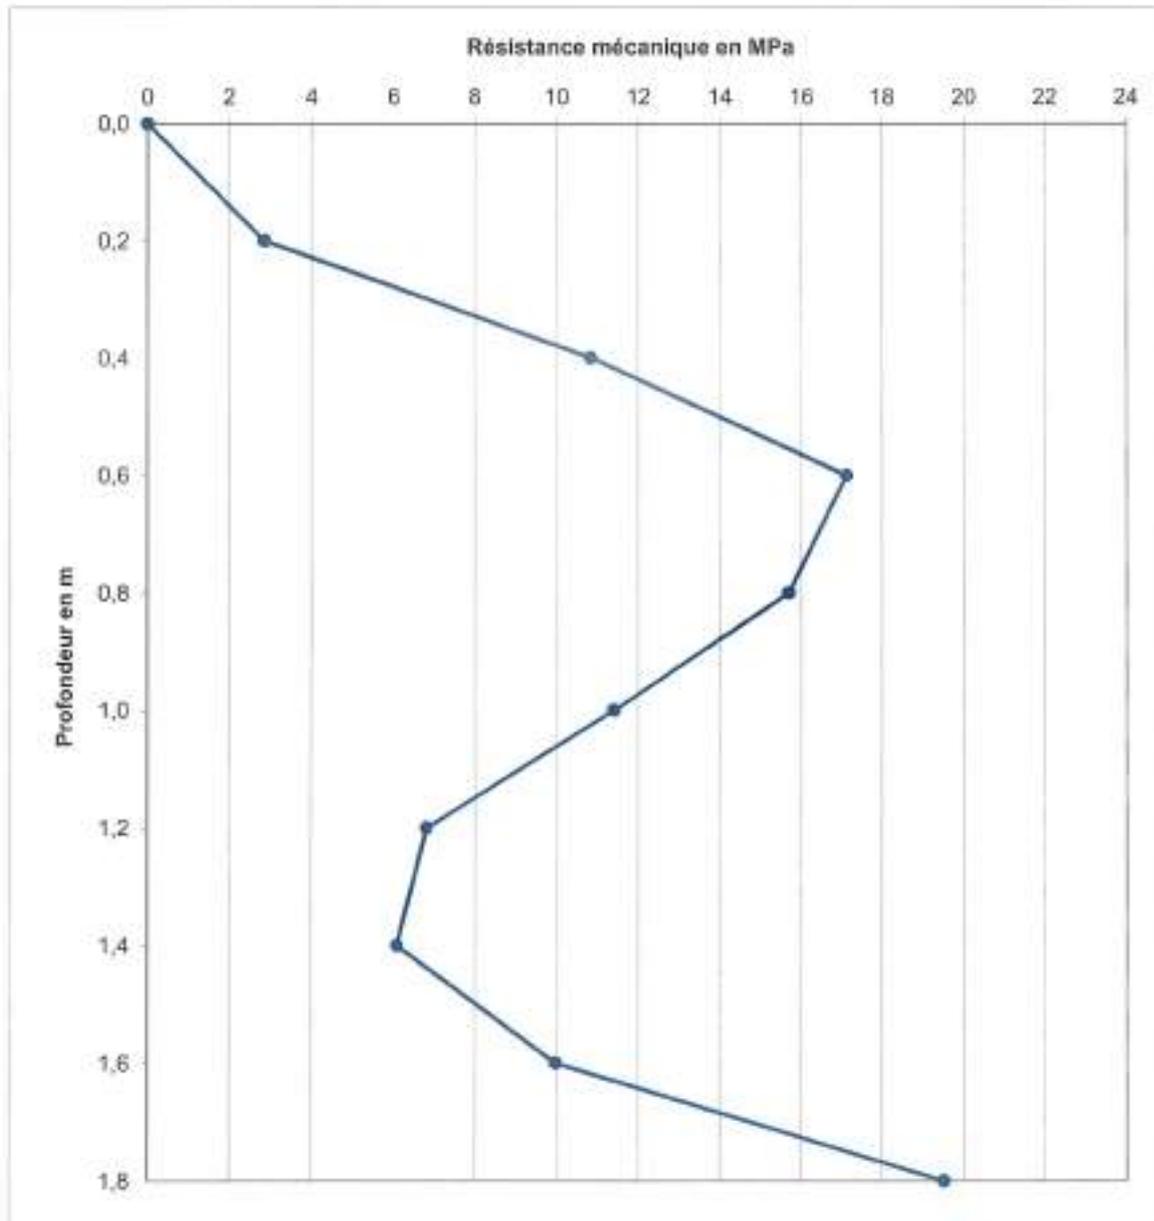
Prof.	0,0	0,2	0,4	0,6	0,8	1,0	1,2	1,4	1,6	1,8
Rd	0,0	2,9	10,8	17,1	15,7	11,4	6,8	8,1	10,0	10,5

Refus sur Blocs

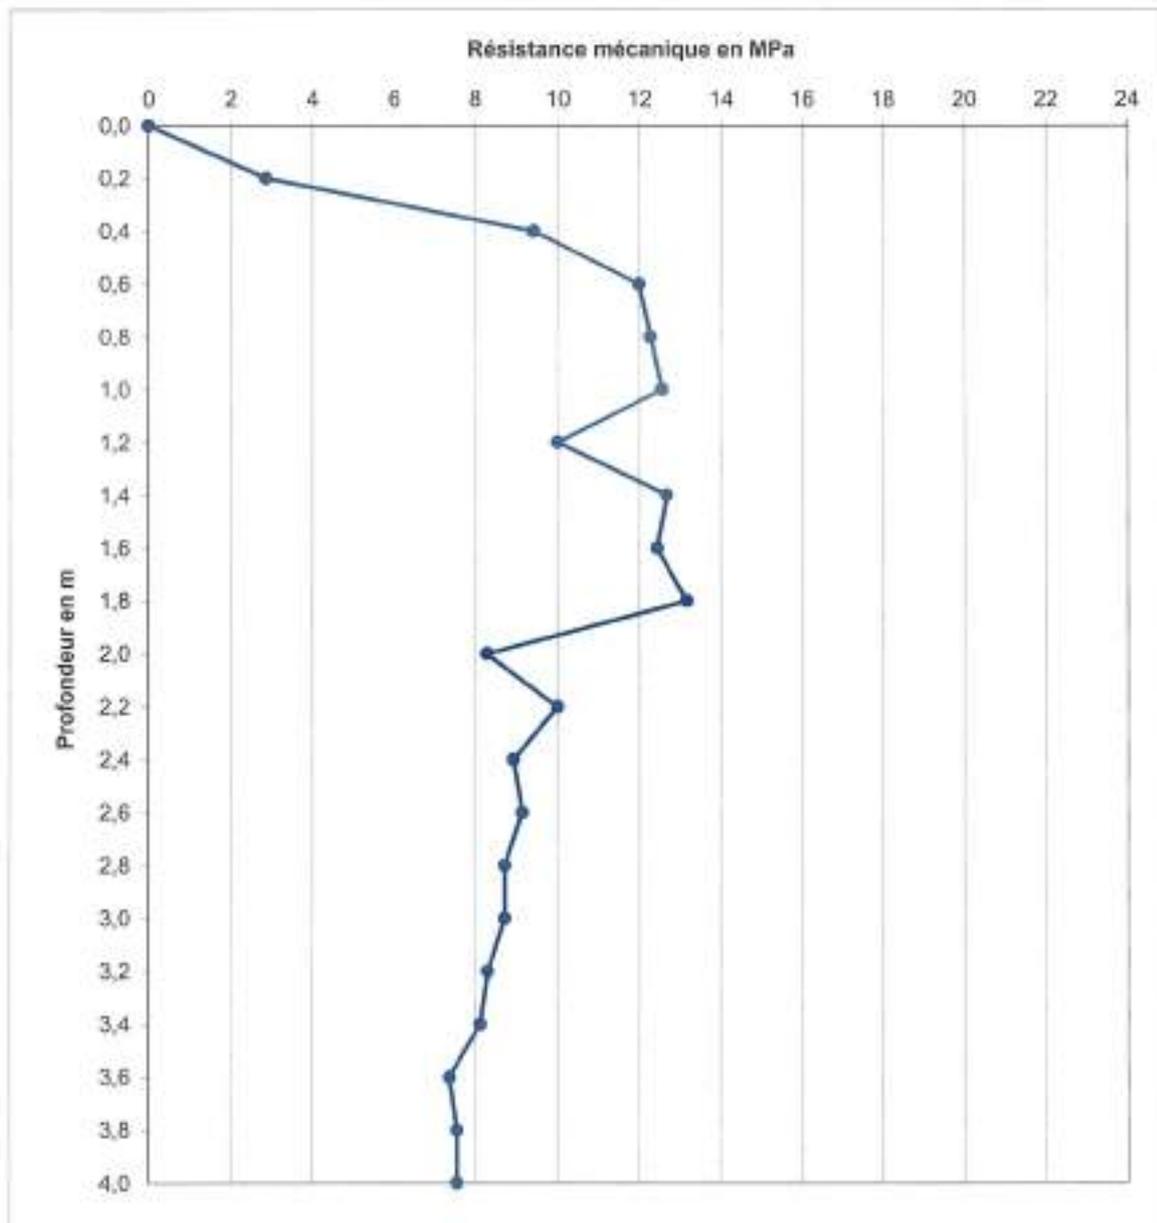
Prof.	0,0	0,2	0,4	0,6	0,8	1,0	1,2	1,4	1,6	1,8	2,0	2,2	2,4	2,6	2,8	3,0	3,2	3,4	3,6	3,8	4,0
Rd	0,0	2,9	9,4	12,0	12,3	12,6	10,0	12,7	12,4	13,2	8,3	10,0	8,9	9,2	8,7	8,7	8,3	8,1	7,4	7,6	7,6

Arrêt du sondage

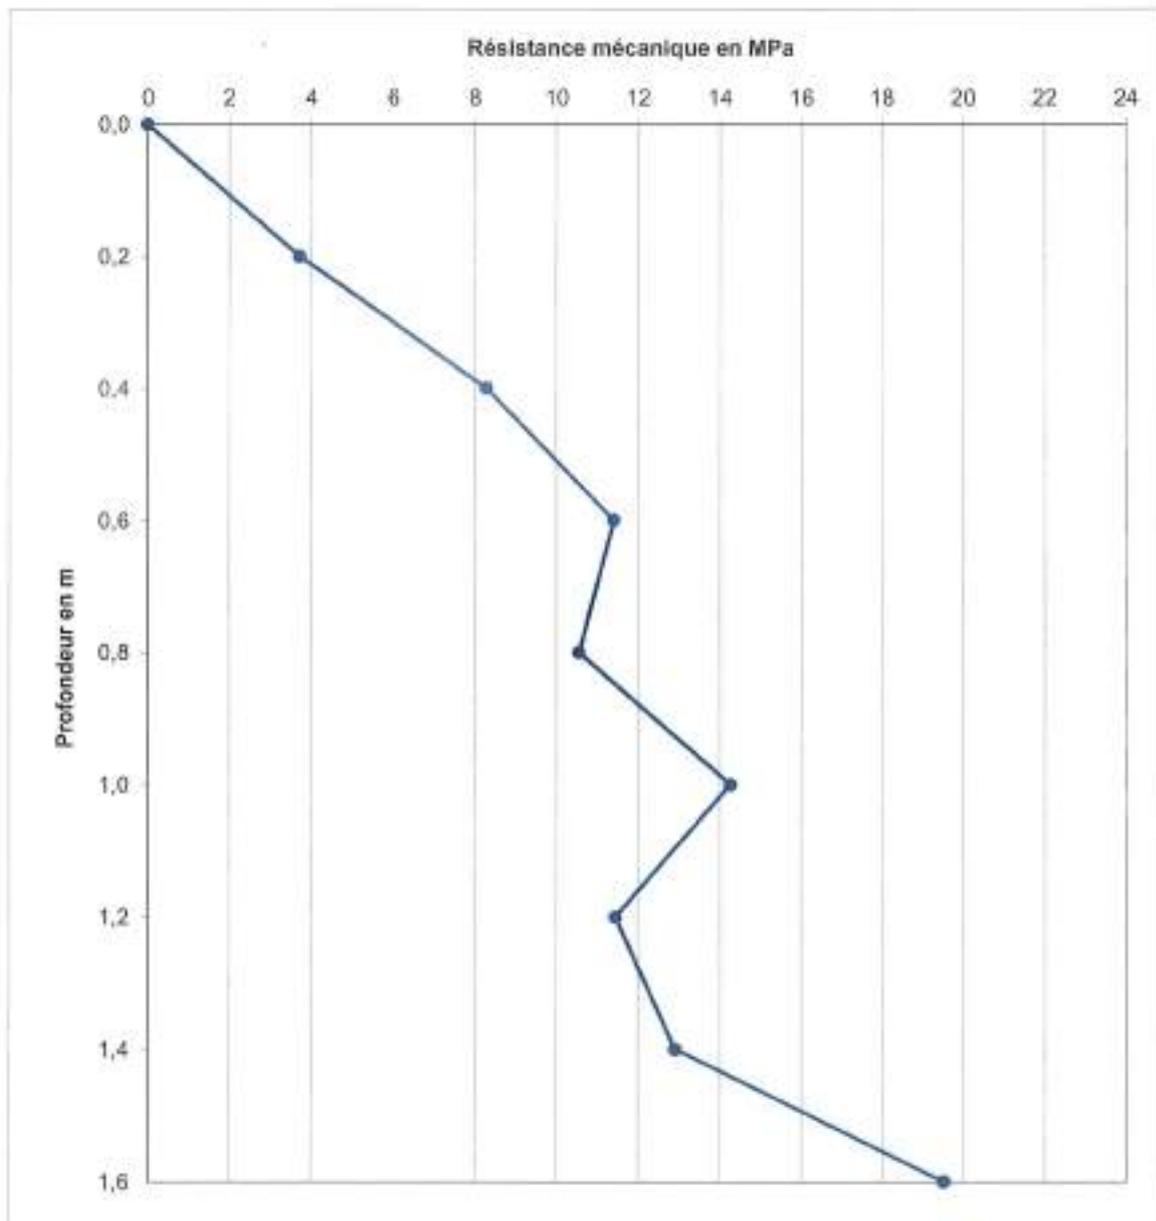
Prof.	0,0	0,2	0,4	0,6	0,8	1,0	1,2	1,4	1,6
Rd	0,0	3,7	6,3	11,4	10,6	14,3	11,5	12,9	19,3

Refus sur Blocs

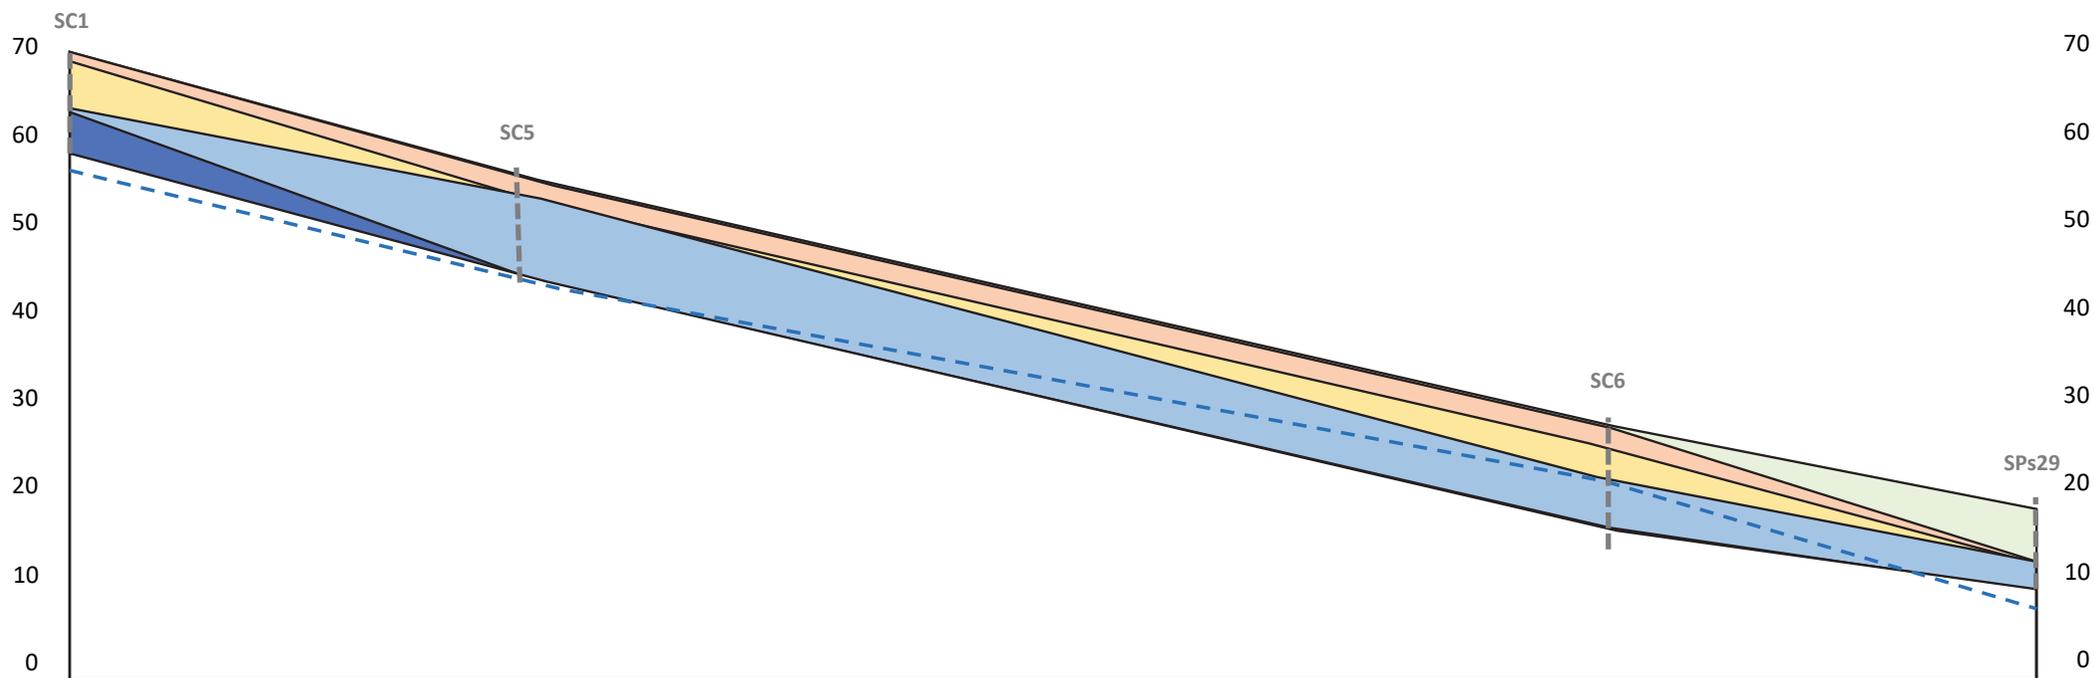
ZAC de Doujani – Zone 5 Profil Est

- Alluvions
- Colluvions
- Brèches volcanique
- Altérites
- Basalte altéré
- Niveau d'eau
- Sondage
