Annexe 4 : Etude hydraulique

Etudes environnementales pour l'aménagement de la ZAC Doujani - Commune de Mamoudzou

Etude hydraulique

N° de référence : RE18-061

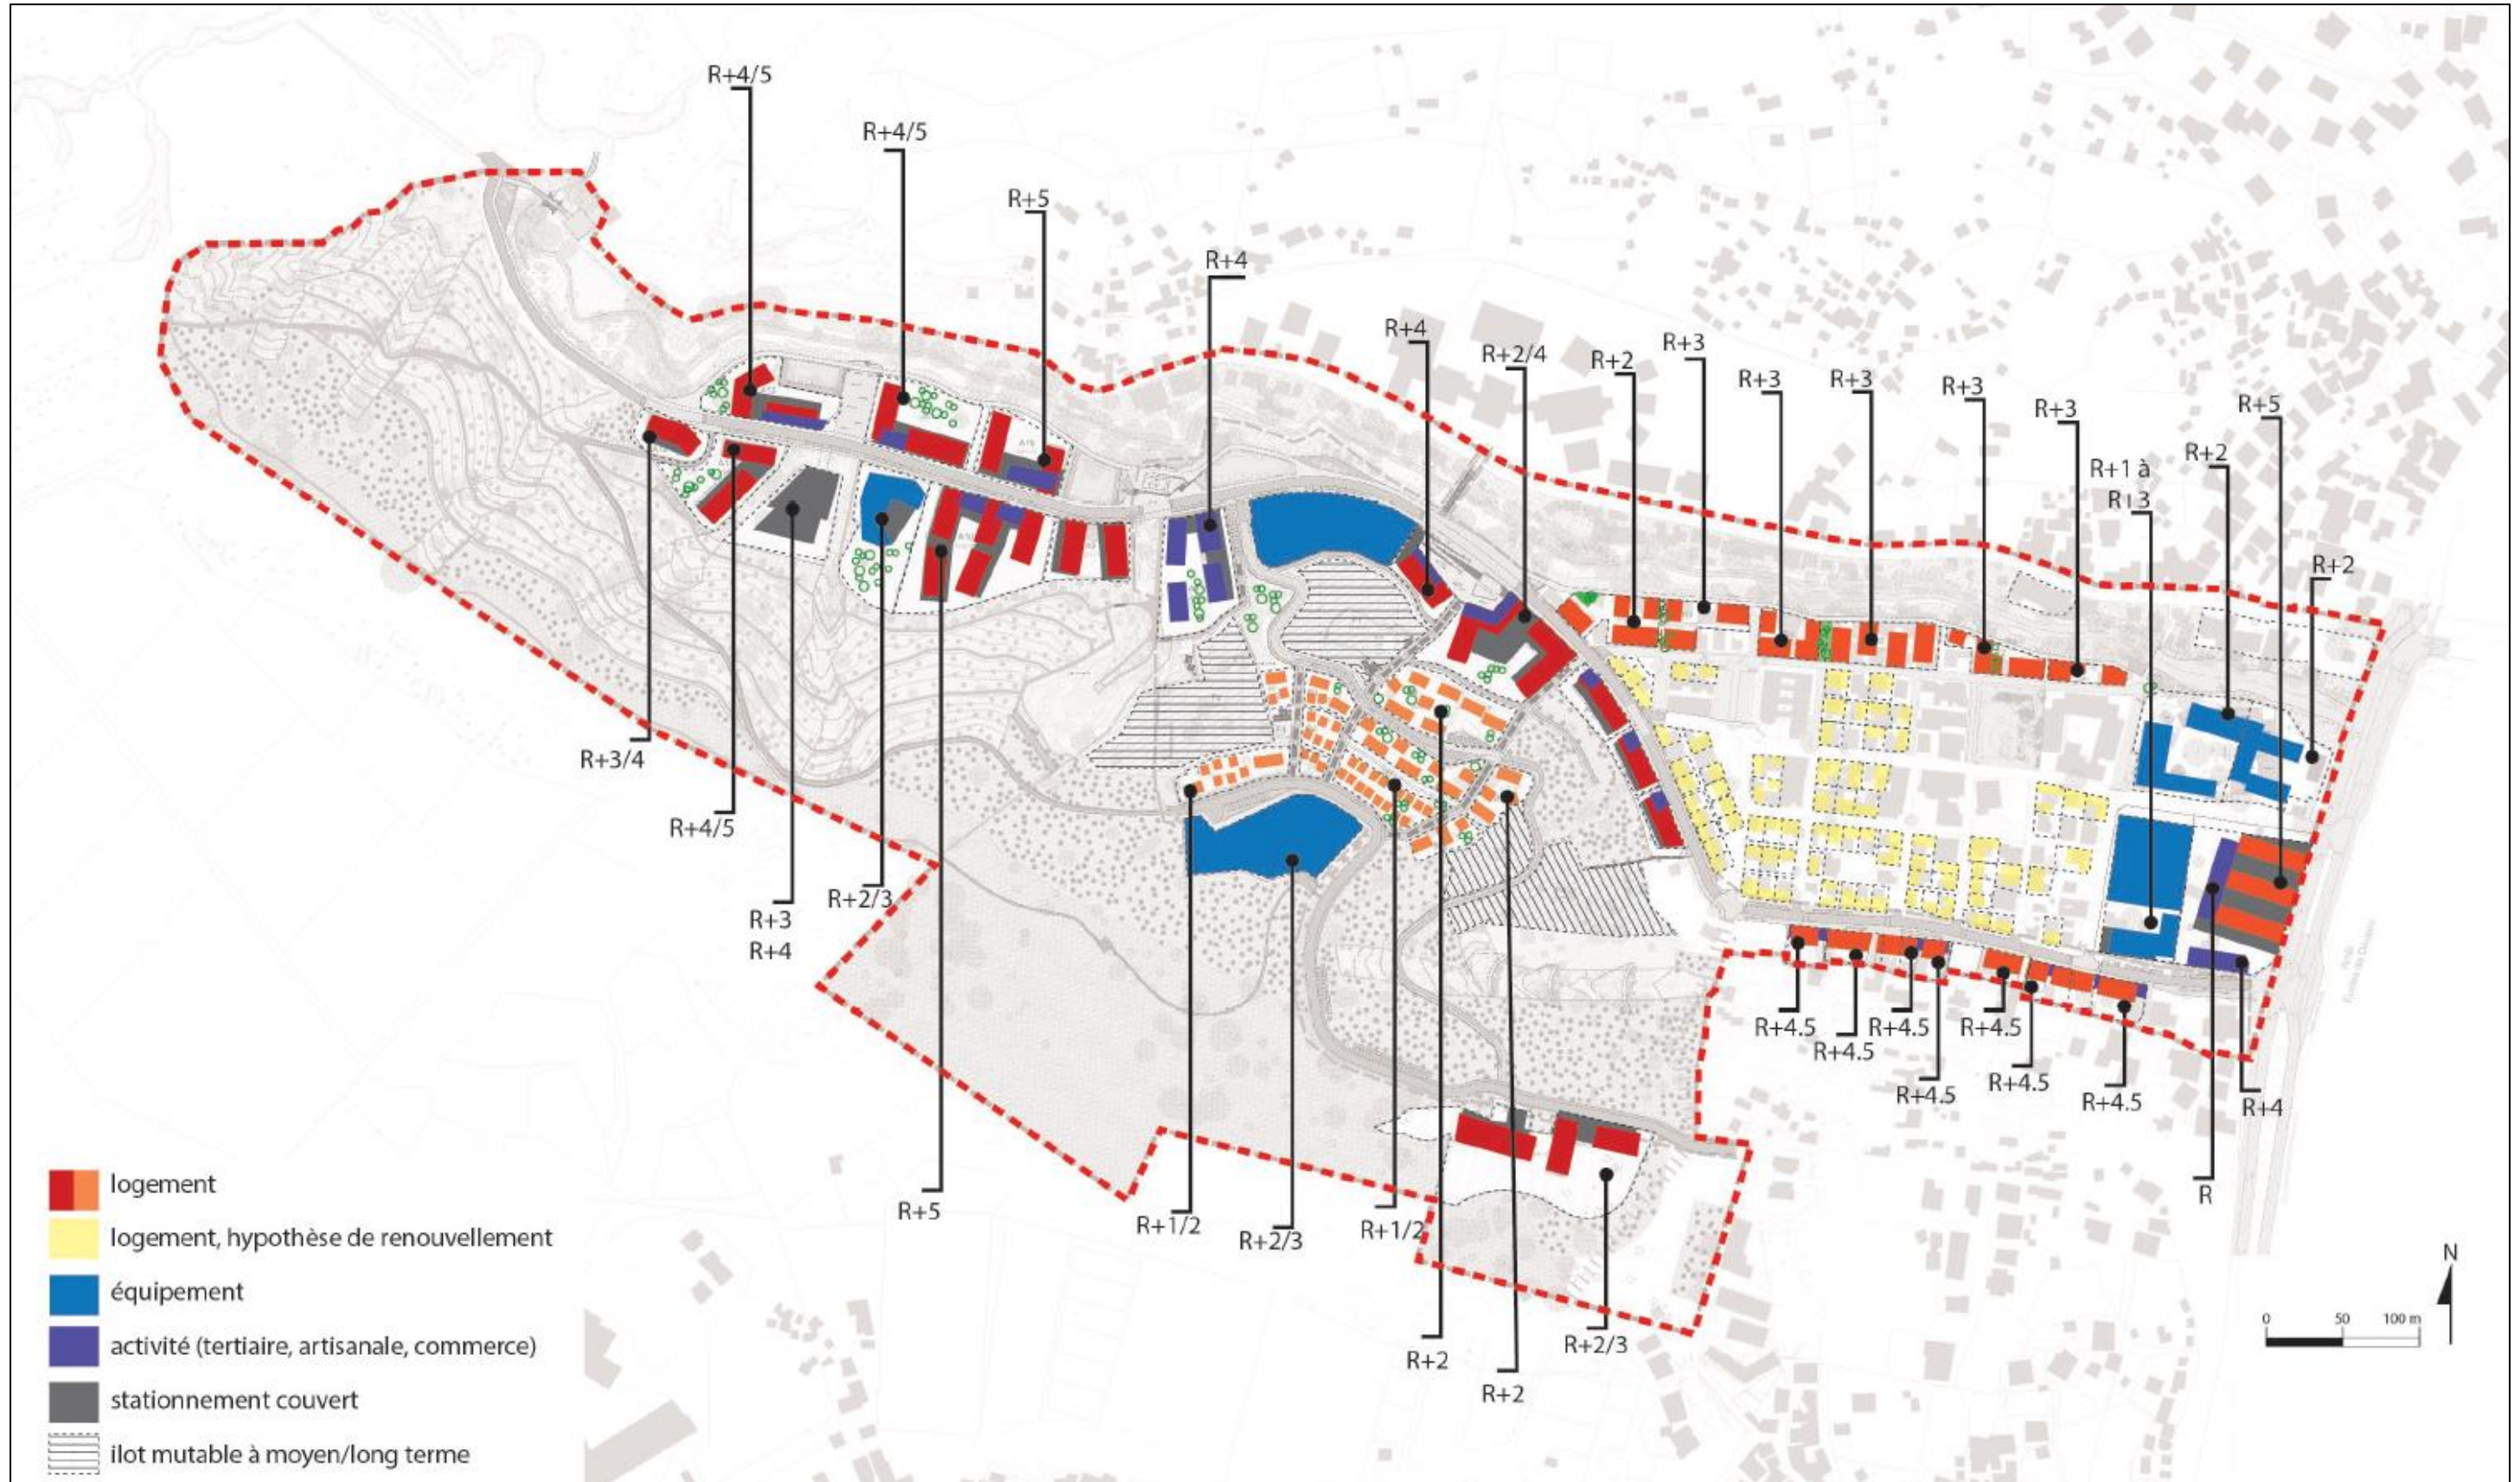
Figure 4 : Hypothèses de programmation retenues pour le déploiement des îlots

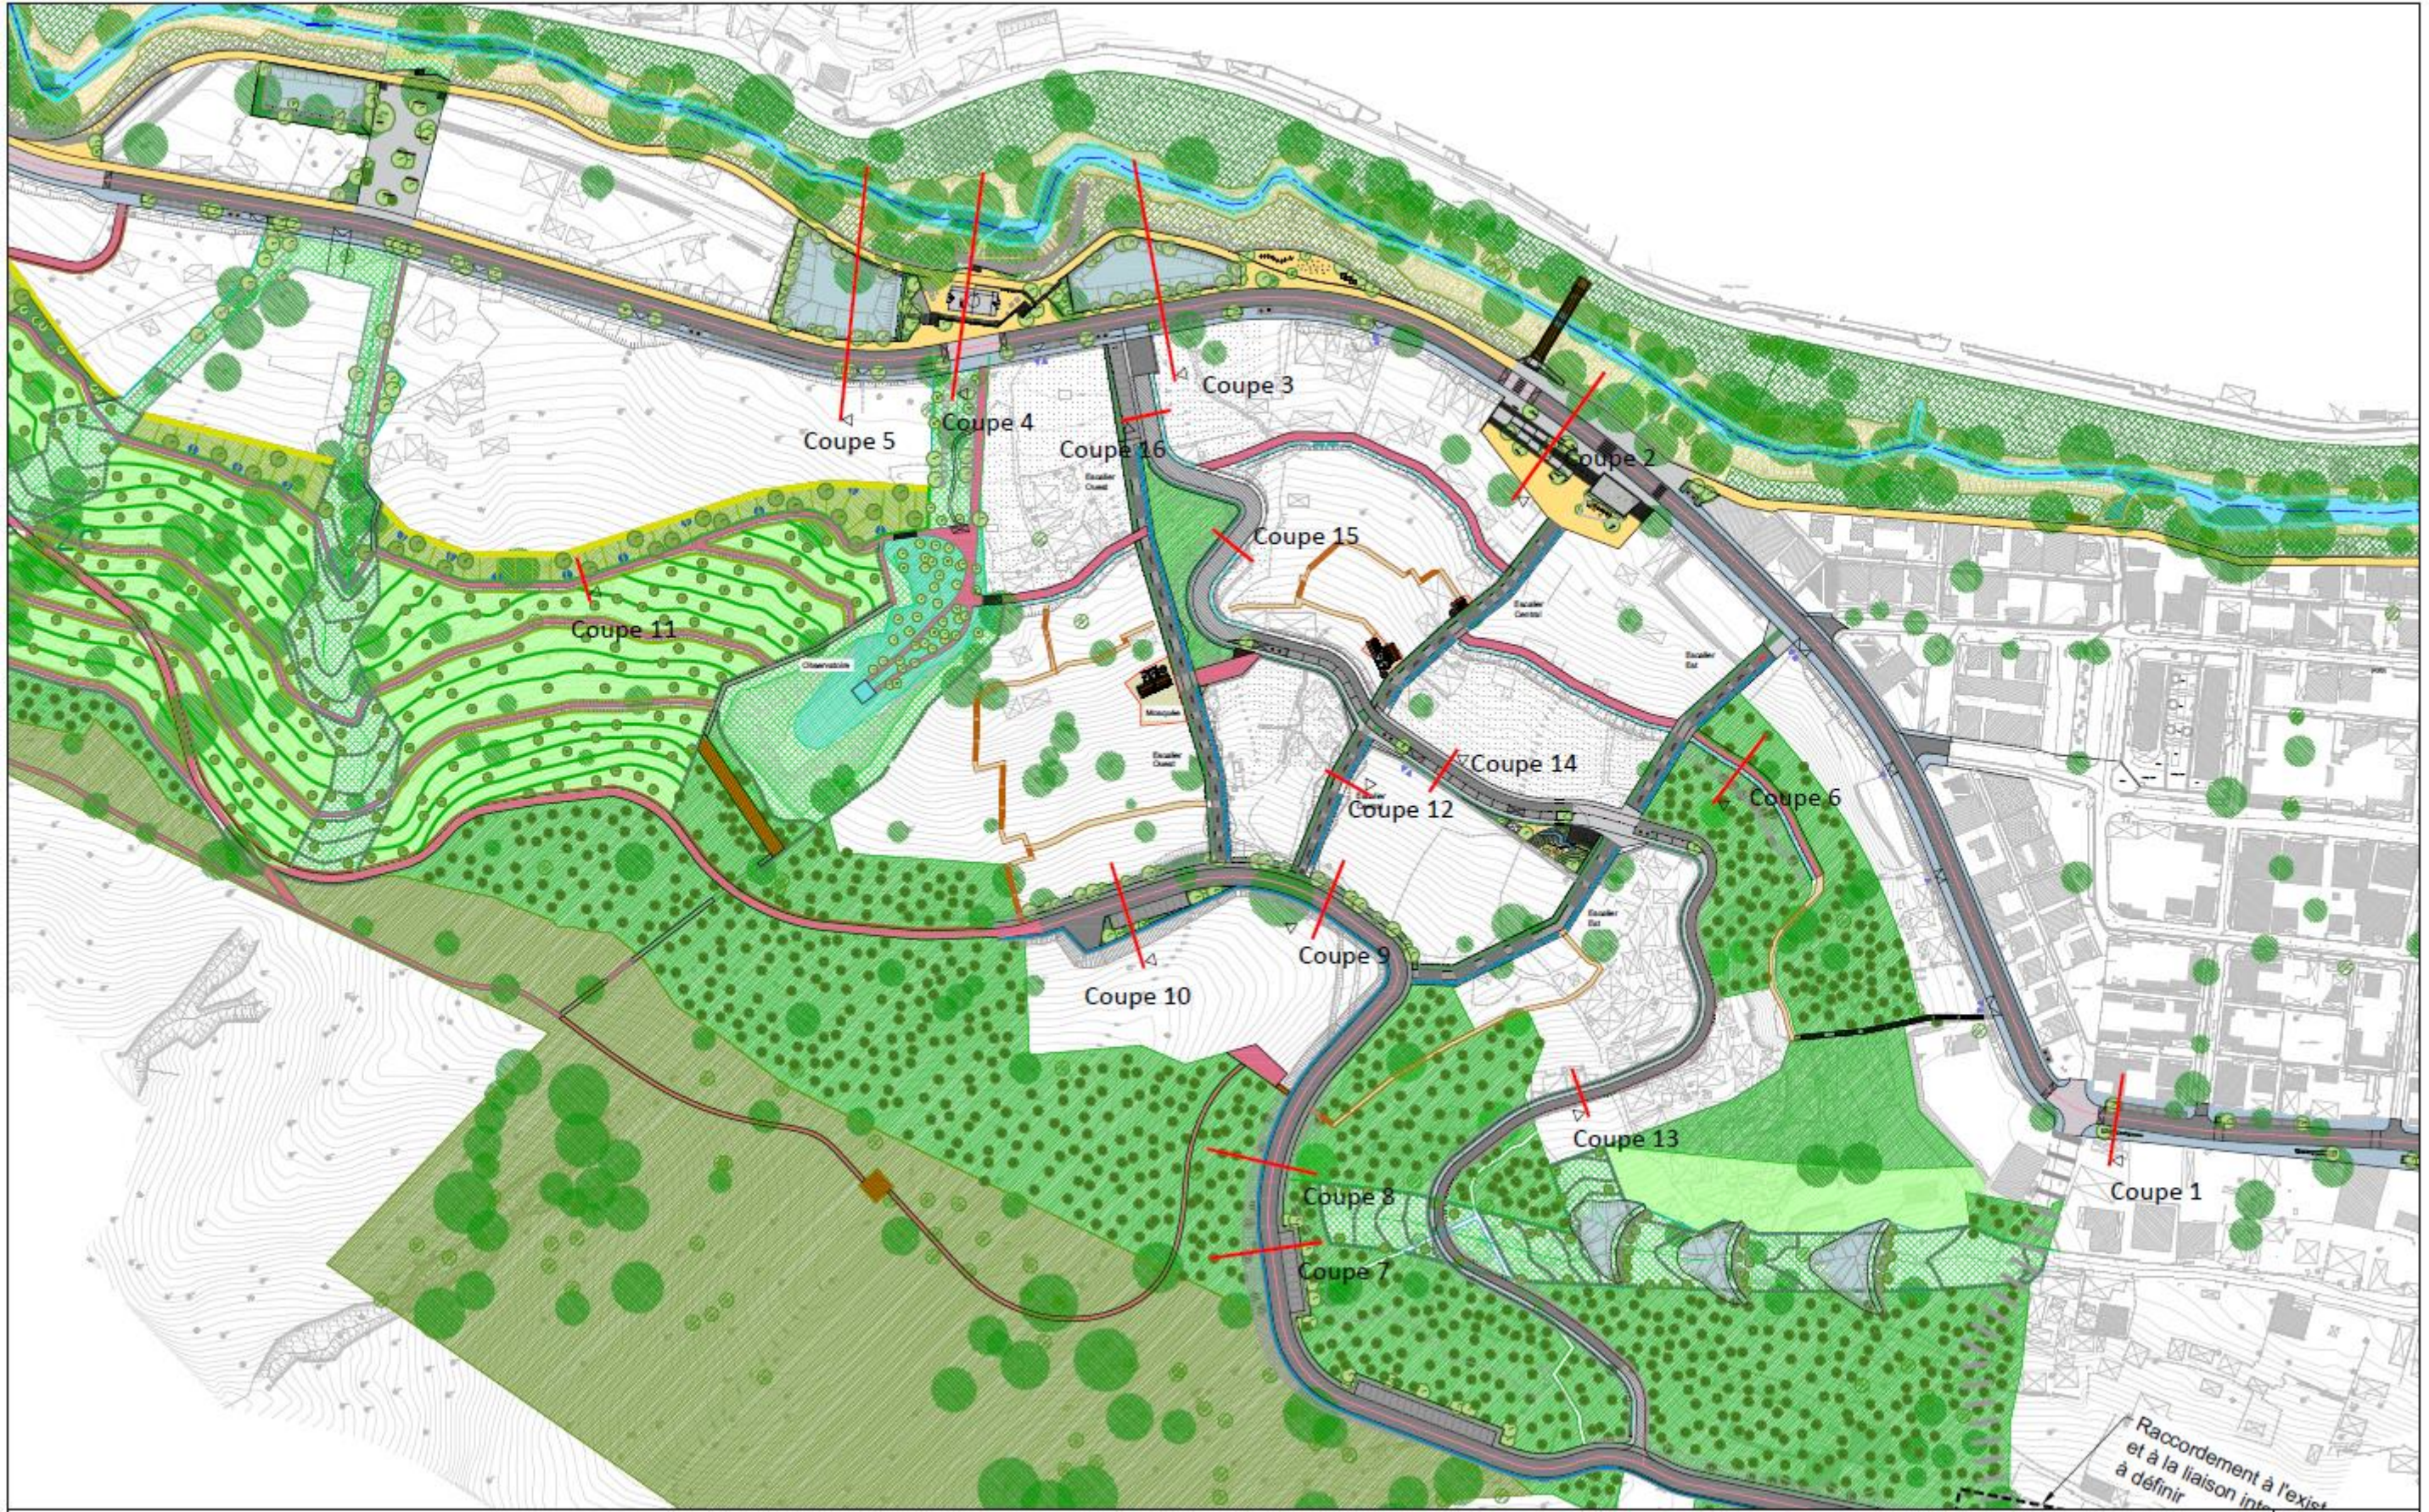
Figure 5 : Infrastructures urbaines et paysagères du projet d'aménagement du quartier de Doujani

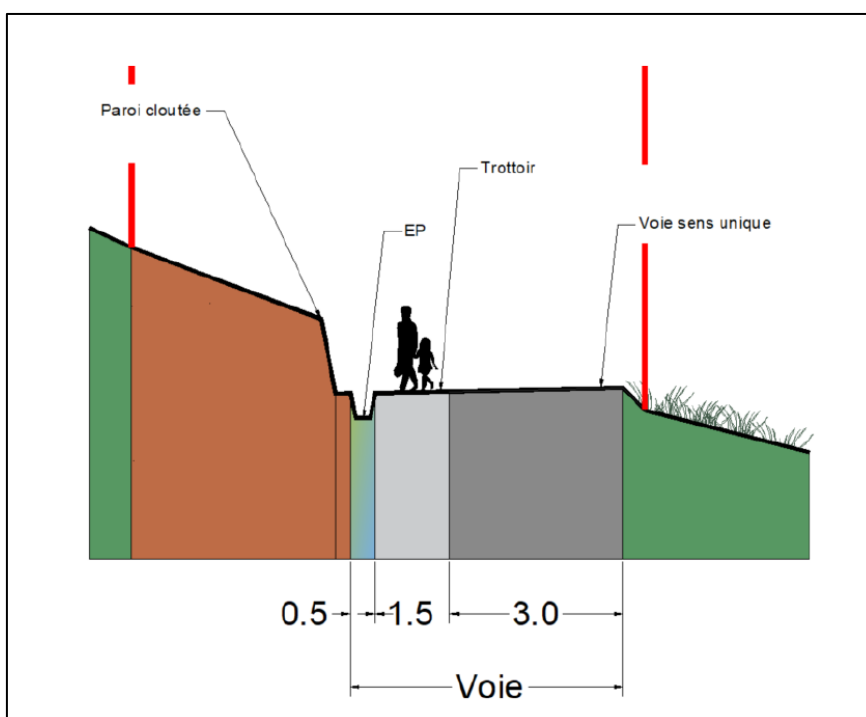
Son profil sera le suivant :

Figure 11 : Profil en travers rue des Coteaux – Secteur 2

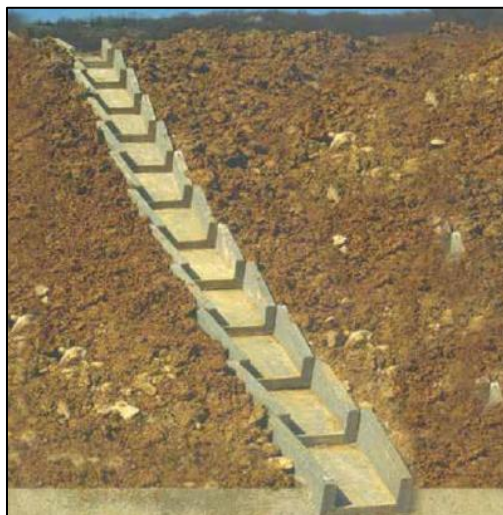
- Au niveau des intercepteurs, des noues de collecte et de transit renforcées en filet de fibre de coco pour en limiter l'érosion,
- Des descentes d'eau en tuile béton le long des escaliers structurants,

Figure 13 : Illustration des descentes d'eaux tuilées

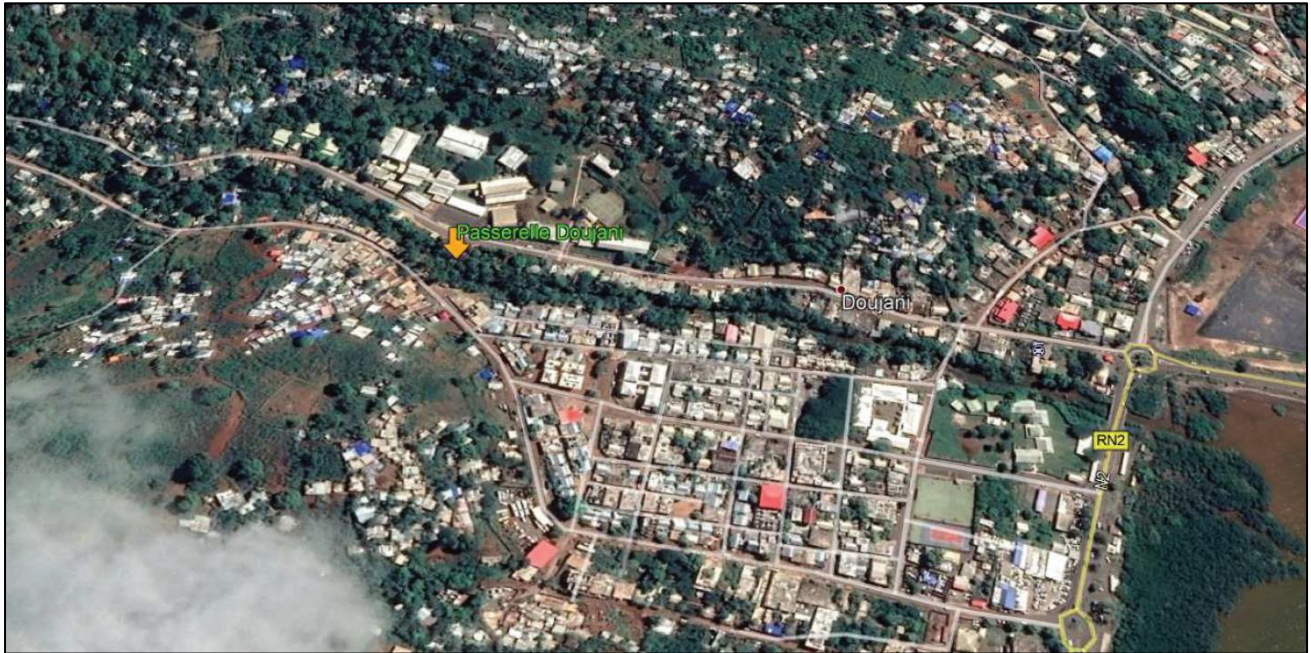
Afin de faciliter les échanges entre les deux rives de la rivière Mro Wa Doujani, la construction d'une seconde passerelle de franchissement est proposée dans la partie ouest du village existant.

Cette passerelle sera créée à destination des modes doux (piétons, cycles), permettra le passage d'un véhicule d'entretien et les accès de part et d'autre de l'ouvrage sont entravés par du mobilier urbain.

Figure 22 : Plan de localisation de la passerelle projetée

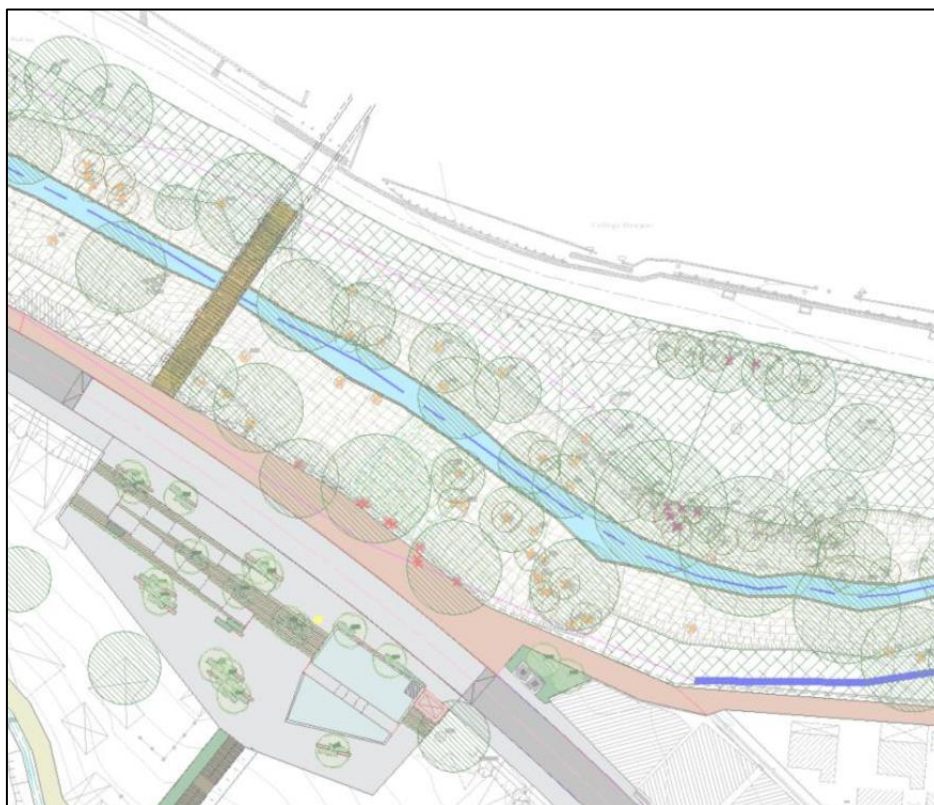
Figure 23 : Plan d'implantation de la passerelle projetée

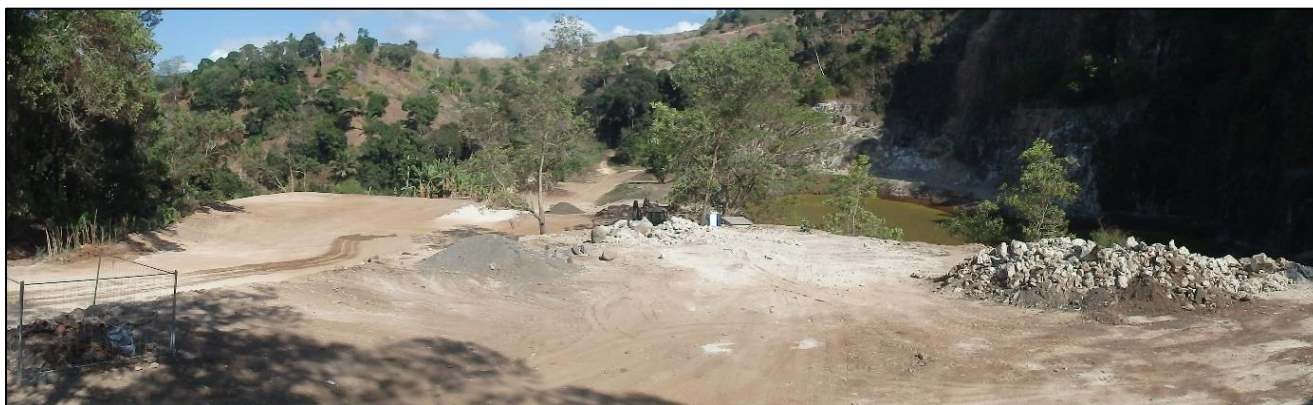
Une ancienne carrière est présente en limite ouest du site, en amont de la voie d'accès qui remonte le site d'étude le long de la rivière. Le fond de la carrière, naturellement imperméable, est rempli d'eau et forme un lac.

Figure 24 : Carrière existante en limite ouest de la zone d'étude

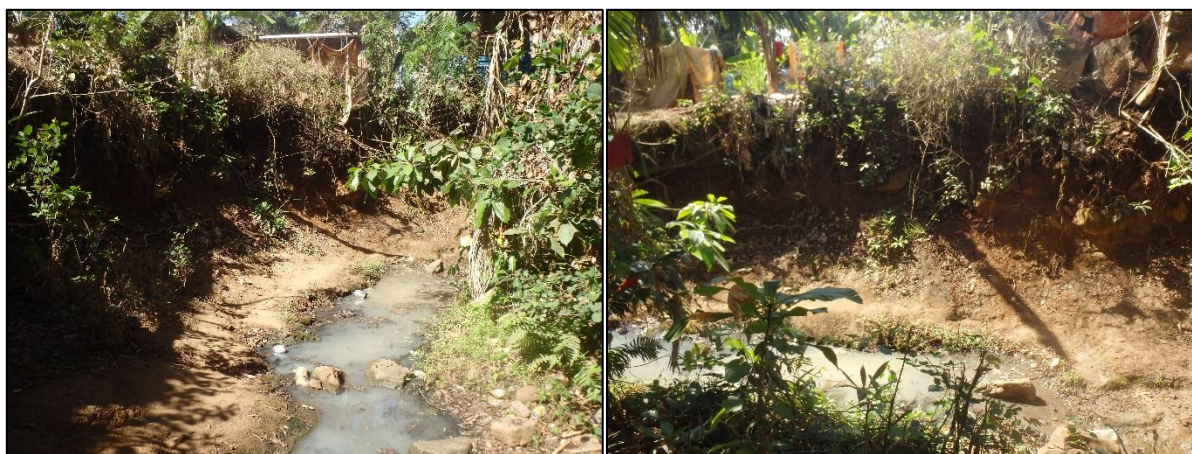
C'est une donnée difficilement quantifiable. Il s'agit plutôt d'une appréciation de terrain basé sur la nature des matériaux constitutifs des berges et sur leur profil. Des berges constituées de matériaux cohésifs (argiles par exemple) avec un profil peu pentu et une hauteur limitée auront une plus grande stabilité que des berges peu cohésives (graveleuses par exemple), raides et hautes. De même, des berges végétalisées opposeront plus de résistance aux contraintes érosives appliquées (la végétation induit souvent des phénomènes d'affouillement ou de sous-cavage sous les systèmes racinaires, ralentissant la progression de l'érosion jusqu'au basculement de l'arbre).

Figure 28 : Phénomènes érosifs observés en partie médiane

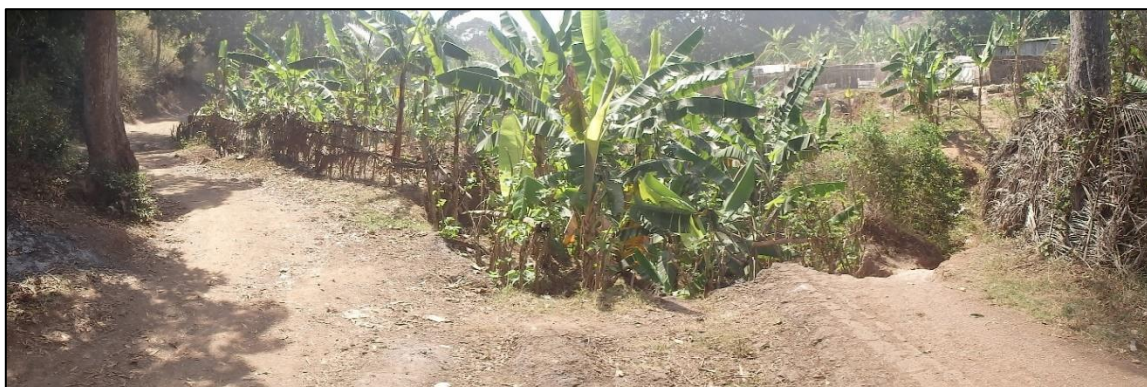
Ces phénomènes morpho-dynamiques ont été amplifiés au rythme des crues successives de la rivière. Ils remettent en cause la stabilité des terrains et notamment la piste existante en rive droite. Un ouvrage de franchissement type buse et une partie de la piste ont été détruits lors d'une précédente crue comme illustré ci-dessous.

Figure 31 : Ouvrage de franchissement détruit lors d'une précédente crue

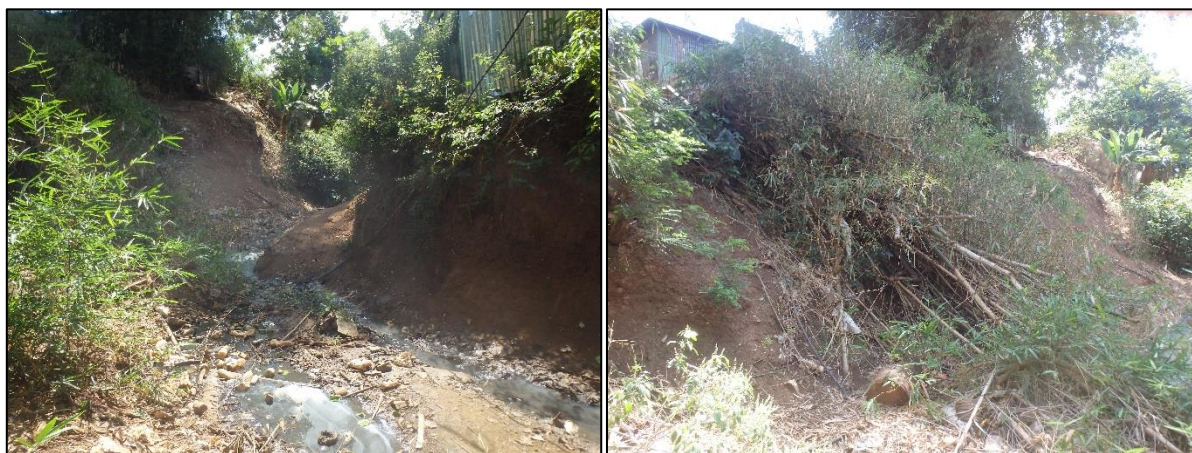
Il est important de rappeler que ces essences n'ont pas leur place aux abords immédiats de la rivière. Outre le fait que cette espèce ne possède pas une capacité de stabilisation des berges importantes des sols du fait de leur système racinaire (racines et rhizomes), elle amenuise considérablement les apports de lumière au sol (nécessaire au développement des herbacées et arbustes notamment), et représente une espèce extrêmement compétitive vis-à-vis du cortège végétal généralement inféodée aux cours d'eau.

Figure 33 : Embâcles formés par des bambous après effondrement de la berge

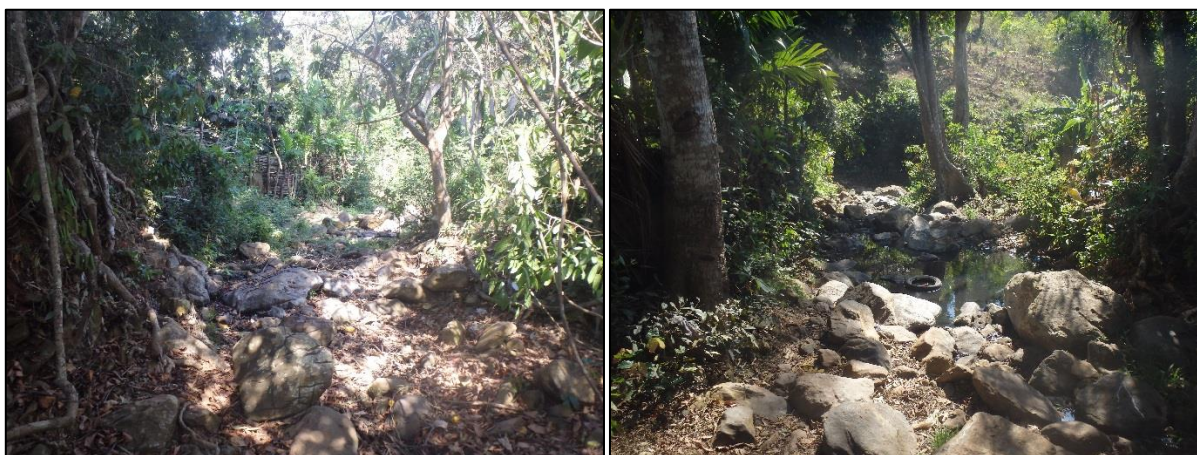
Les matériaux constitutifs du lit et des berges sont généralement des matériaux terrigènes ou des matériaux de remblais. Sur le secteur amont, malgré une configuration plus pentue, peu de phénomènes érosifs ont été observés. Les matériaux de granulométrie plus grossière (cailloux et blocs) forment une « carapace » moins sensible aux contraintes hydrodynamiques. De plus, la présence d'un cordon végétale continu en berge accentue la stabilité des berges.

Figure 34 : Lit enroché sur la partie amont de la zone d'étude

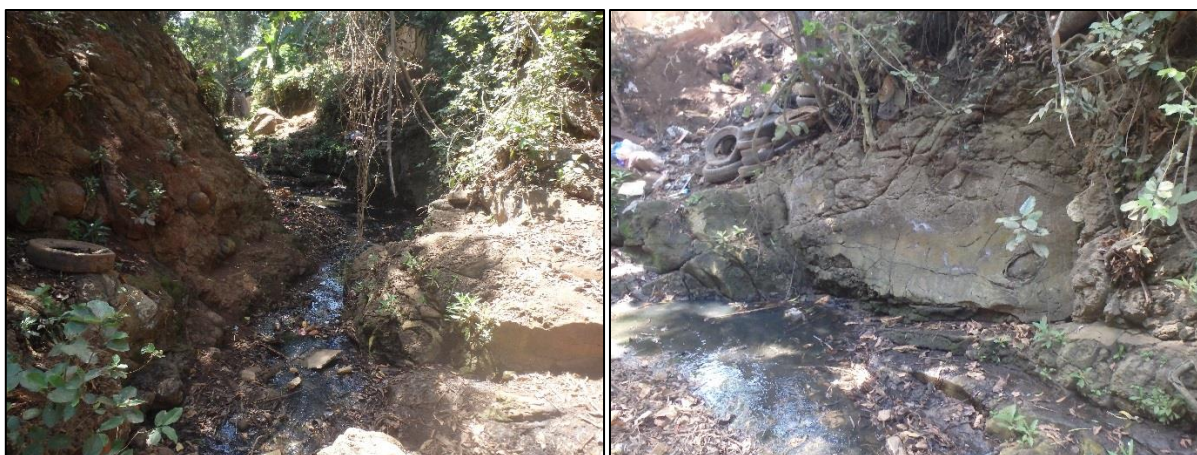
En partie aval, le lit s'est profondément incisé. Il a notamment été observé sur un secteur la présence du substratum rocheux. Les processus d'incision du lit et des berges ont peu à peu fait apparaître cette veine rocheuse. Ce secteur de roche affleurante forme désormais un point dur et cale le profil en long de la rivière, bloquant les évolutions de ce dernier.

Figure 35 : Affleurements rocheux, existants en partie aval

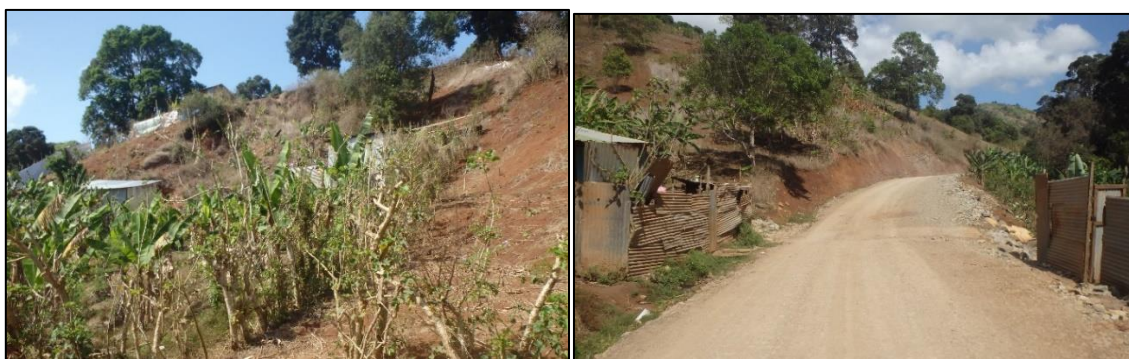
Après analyse du réseau hydrographique de la zone d'étude, il apparaît que plusieurs ravines sont interceptées par la piste au niveau de la rive droite. Pour l'urbanisation progressive de la zone ainsi que le développement des cultures, les terrains ont peu à peu été défrichés, laissant à nu les sols. Là où la végétation assurerait la stabilisation des sols et la rétention d'une partie des eaux en période de pluies, les terrains ainsi mis à nu favorisent le lessivage progressif des sols et la déstabilisation de ces derniers.

Figure 36 : Versant mis à nu pour l'exploitation agricole ou la création d'habitations.

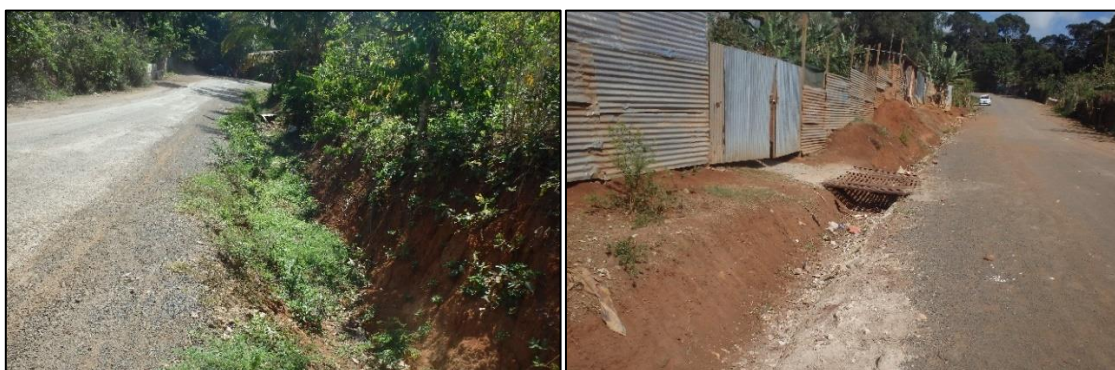
Actuellement, afin de drainer ces eaux de ruissellements provenant du versant Sud-Est, un fossé en terre a été mis en œuvre le long de la piste. Ce réseau bien que continu ne permet pas d'évacuer correctement les eaux de pluies. En effet, il permet leur drainage mais aucun ouvrage de franchissement (à l'exception d'une buse) ne permet l'évacuation de ces eaux vers la rivière. Actuellement, les eaux débordent du fossé puis traversent la piste se frayant un chemin à travers les habitations pour rejoindre la rivière.

Figure 37 : Fossé en terre mis en œuvre le long de la piste

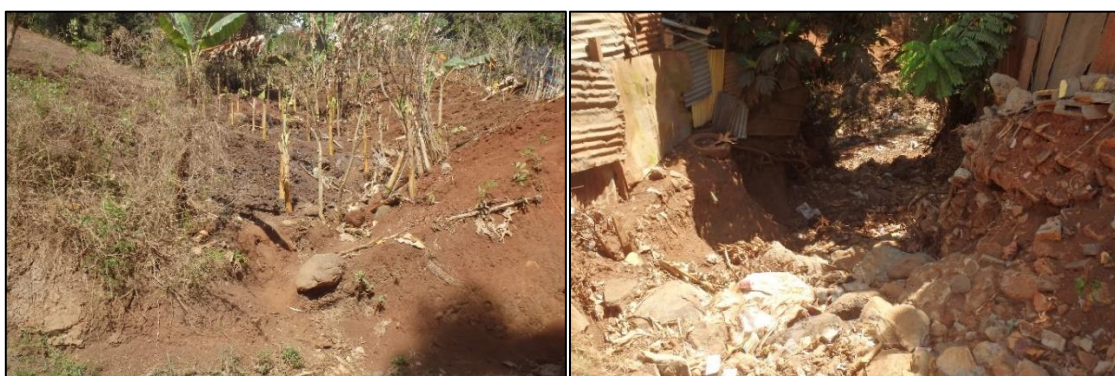
Figure 38 : Plantation de bananes au niveau de la ravine (amont de la piste) et cheminement des eaux au travers des habitations (aval de la piste).

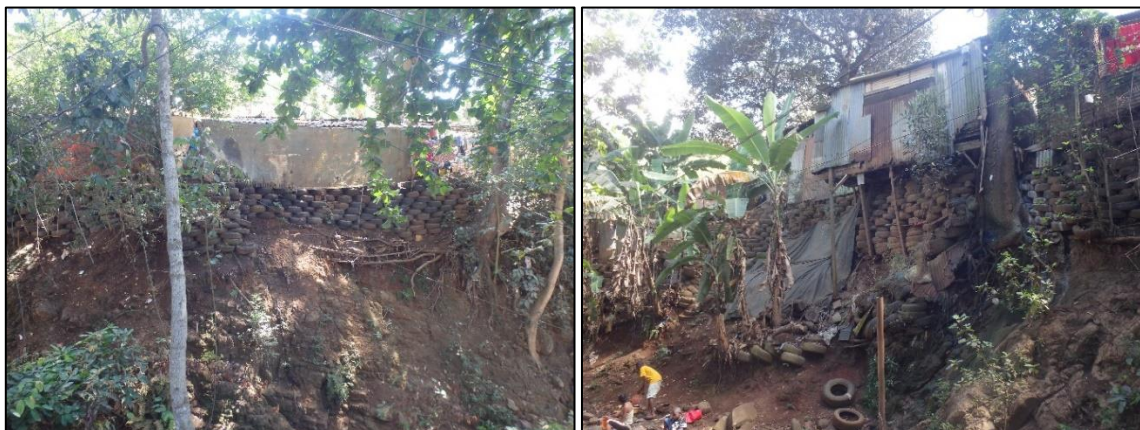
Actuellement, les talus riverains généralement verticaux présentent des signes réguliers d'affouillement dû au travail naturel du cours d'eau : sous-cavement et effondrement des ouvrages de confortement mis en œuvre, déstabilisation des blocs constitutifs d'empierrement, affouillement de gabions, etc. Or la remise en cause de ces ouvrages engendre d'importants désordres (encombrement du gabarit hydraulique) et facilite, inexorablement, le travail de l'érosion.

Figure 39 : Talus stabilisé au moyen de pneus.

Pour mémoire, le cours d'eau ne pouvant pleinement dépenser son énergie latéralement (berge « stabilisée »), celui-ci travaille plus activement sur le fond de son lit et induit des processus d'incision localisés facilitant la remise en cause des ouvrages de protection.

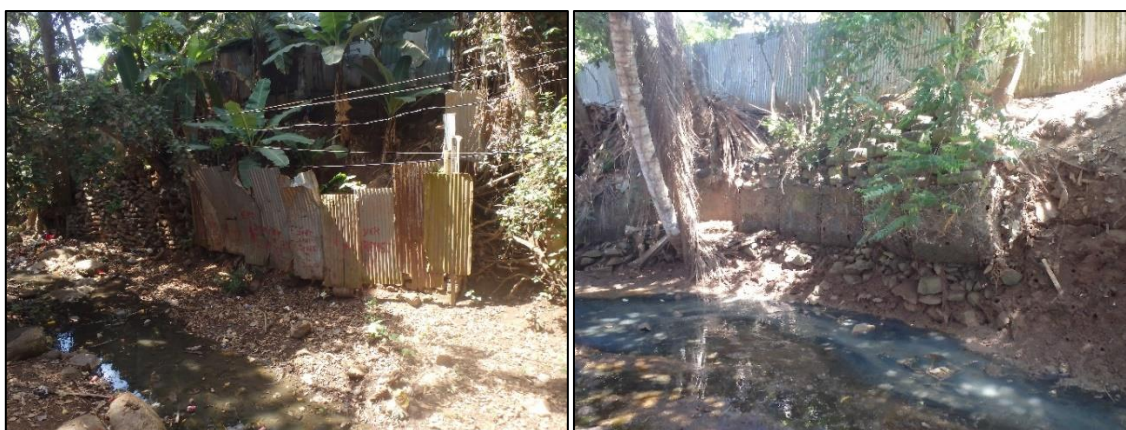
Sans intervention humaine, il est aujourd'hui évident que la dégradation de ces ouvrages de confortement se poursuivra jusqu'à rapidement remettre en cause le rôle de soutènement que ceux-ci produisent vis-à-vis des habitations situées en surplomb immédiat. Au-delà de ce risque éminent et susceptible d'engendrer de profonds dommages en cas d'encombrement concomitant du gabarit hydraulique (le basculement de ces protections dans le lit risquant de faire obstacle aux écoulements en période de crue), les processus d'érosion en cause ne pourront jamais être arrêtés tant que les ouvrages de confortement seront aussi fortement exposés aux contraintes hydrauliques. Du fait de l'étroitesse actuelle du gabarit du lit et de son encaissement, les phénomènes érosifs se reproduiront inlassablement.

Figure 40 : Tôles ondulées ou « gabions » faisant office de protections de berges

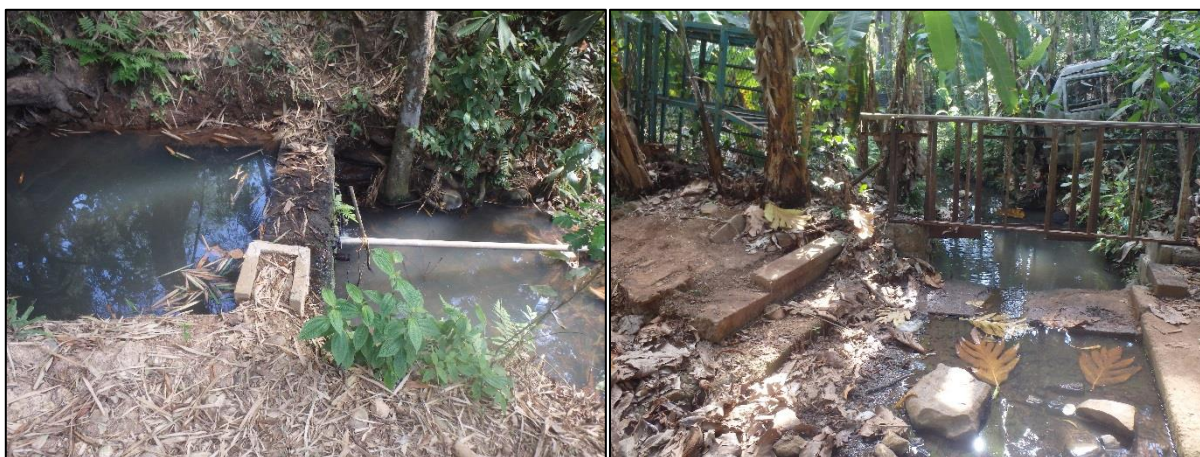
Les seuils sont des ouvrages courants ; cependant, leur influence sur la morphologie des rivières est complexe à analyser. Les seuils créent une singularité hydraulique qui influence la ligne d'eau, et ont de ce fait un rôle dans la régulation du transport solide. **La morphologie de la rivière va effectivement s'adapter à la singularité (perte de charge) liée à la présence du seuil.**

Figure 41 : Ouvrages de type seuils présents en partie amont de la zone d'étude

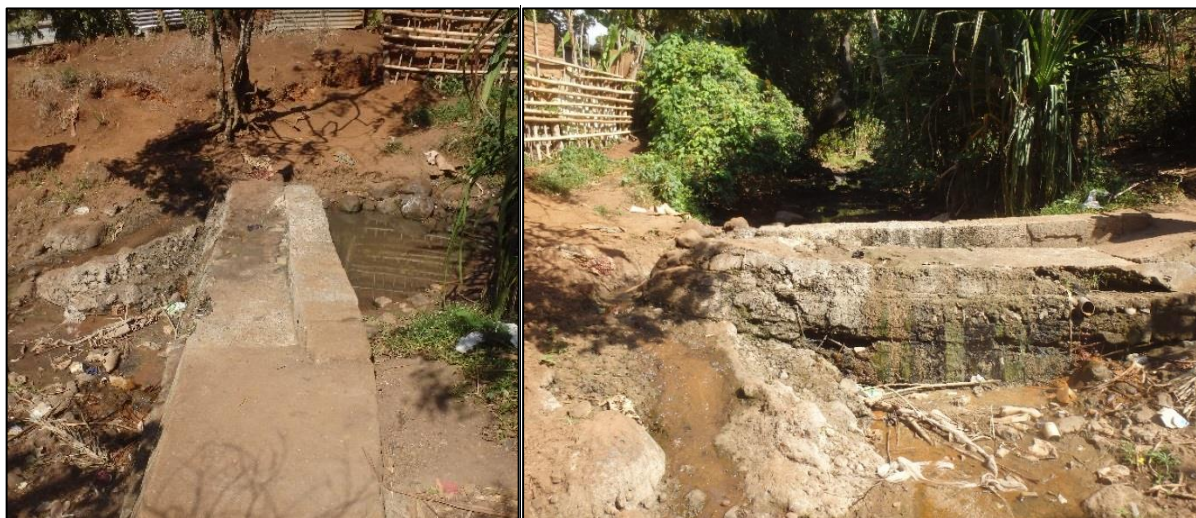
L'effet d'un seuil sur le niveau des fonds du lit ne dépend donc pas seulement de sa hauteur, mais de son influence sur les lignes d'eau pour les débits morphologiquement actifs (c'est-à-dire capables de transport des matériaux).

Figure 42 : Seuil artificiel (hauteur de chute d'environ 1,20m) permettant de stabiliser le profil en long de la rivière

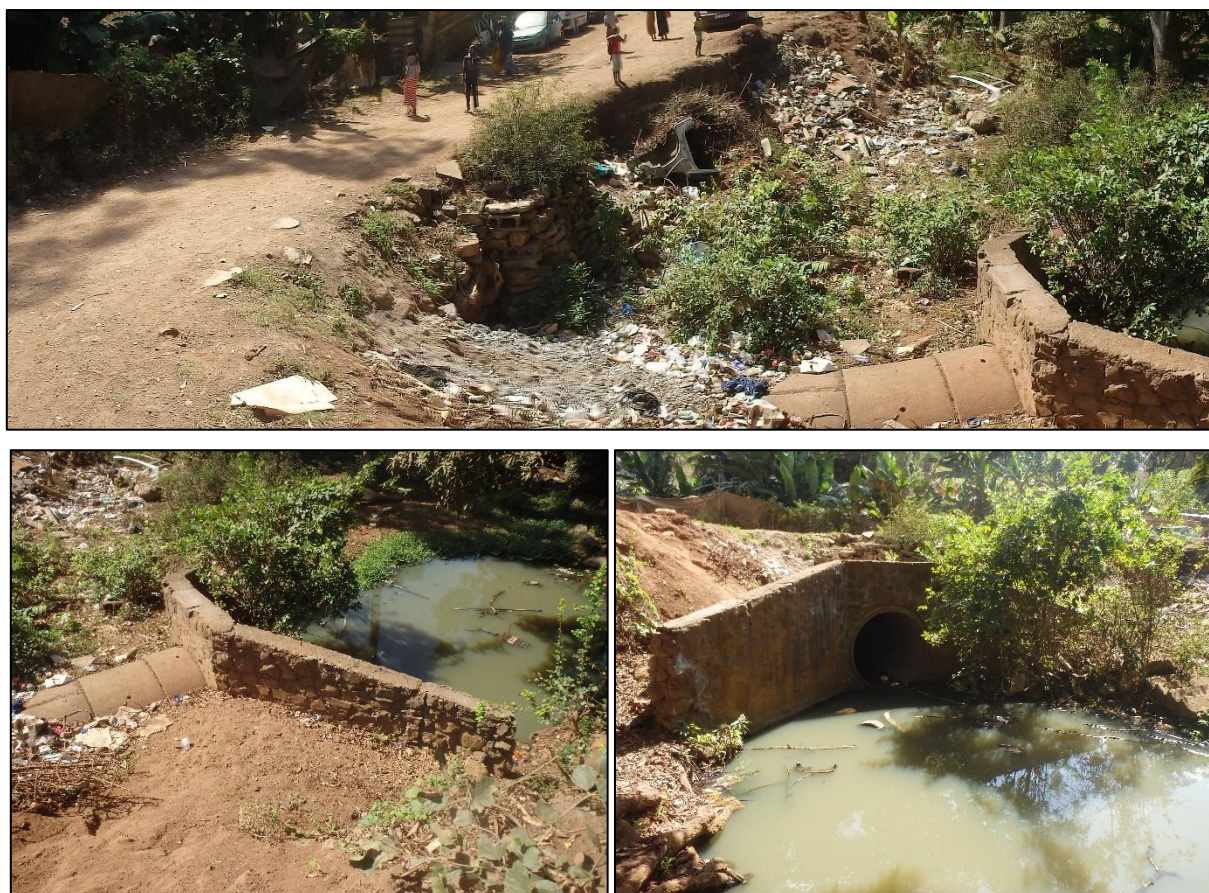
Le premier ouvrage est une buse diamètre 1500mm permettant le franchissement de la rivière et le passage de la piste. Cet ouvrage partiellement bouché sur sa partie amont (formation d'embâcles et accumulation de matériaux terrigènes), a été en partie contourné par les eaux en période de crue. Les débordements successifs de la rivière sur ce secteur ont provoqué un lessivage des sols et une érosion régressive du remblai. L'ouvrage est fortement dégradé et risque à court terme d'être emporté.

La piste a ainsi été reconstruite et légèrement décalé en rive droite de manière à être moins soumises aux contraintes hydrauliques et processus de divagation de la rivière.

Figure 43 : Ouvrage busé dégradé sous l'action des submersions successives.

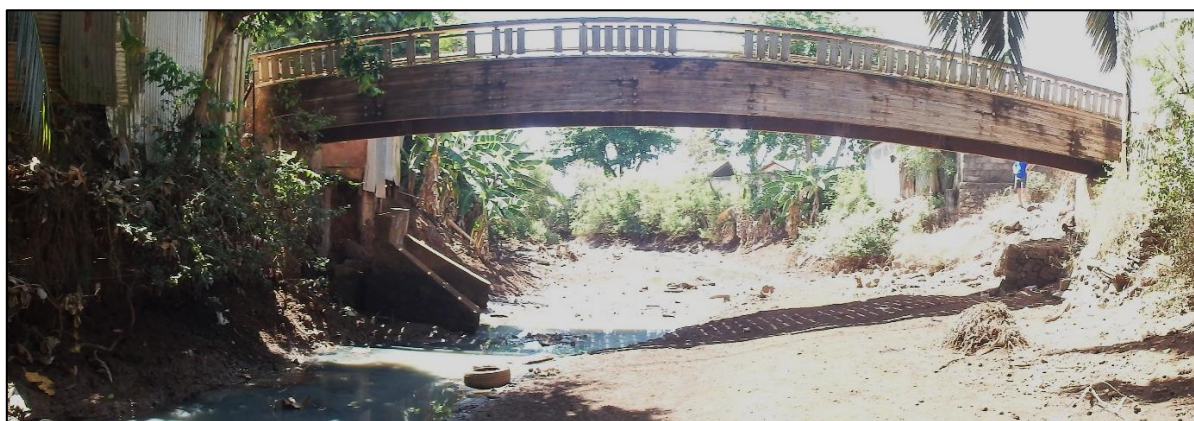
Au niveau de l'extrémité aval de la zone d'étude, à proximité de la confluence avec la mer, deux ouvrages de franchissements ont été recensés. Il s'agit d'une passerelle bois et d'un ouvrage cadre béton.

Ces ouvrages sont situés dans la zone d'influence de la mer à proximité d'un secteur de mangrove. Les simulations hydrauliques réalisées dans le cadre de cette étude, prenant notamment en compte l'influence de la mer, permettront de déterminer si ces ouvrages sont submergés pour la crue centennale (occurrence de référence) et par conséquent si leur gabarit doit être modifié.

Figure 44 : illustration de la passerelle depuis l'amont vers l'aval

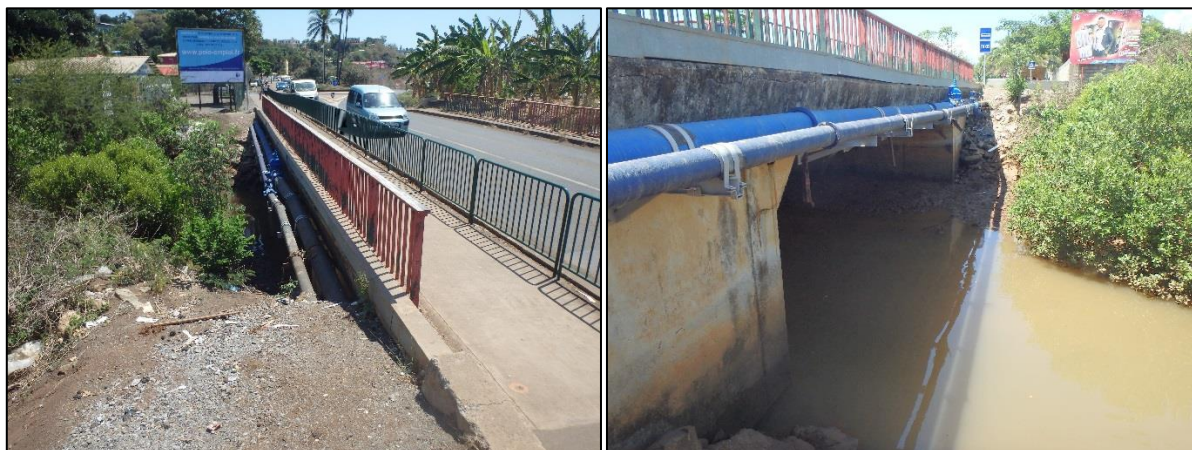
- Rive gauche : buse béton diamètre 600mm (partiellement effondrée) ;
- Rive droite : dalot béton largeur 1.00m, hauteur 1.50m.

Figure 45 : Ouvrage de franchissement de la RN2 au droit de l'exutoire en mer

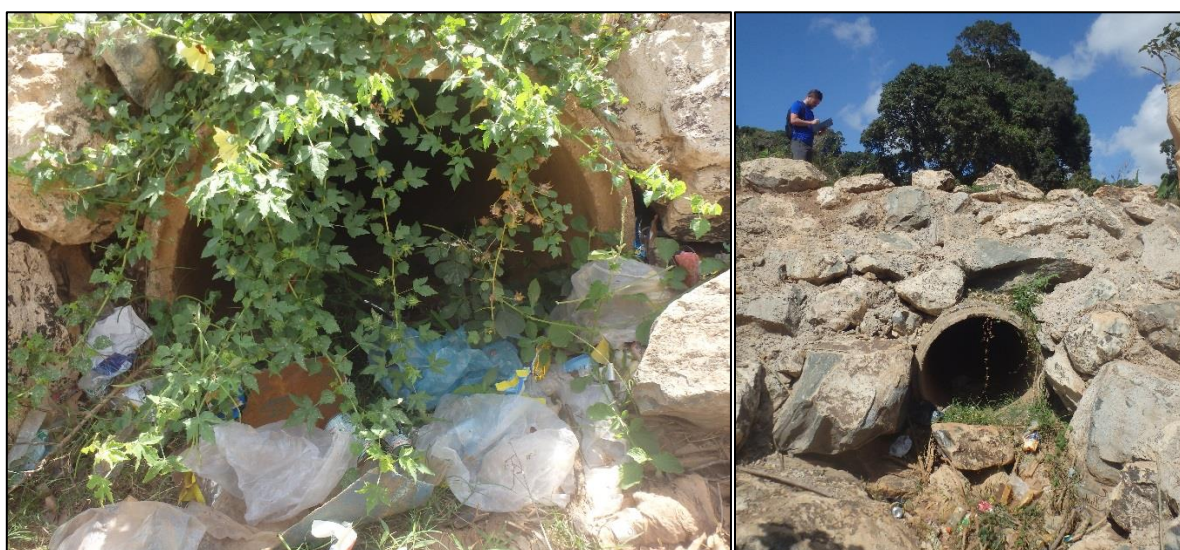
Figure 46 : Ouvrage busé partiellement comblé permettant la transparence hydraulique

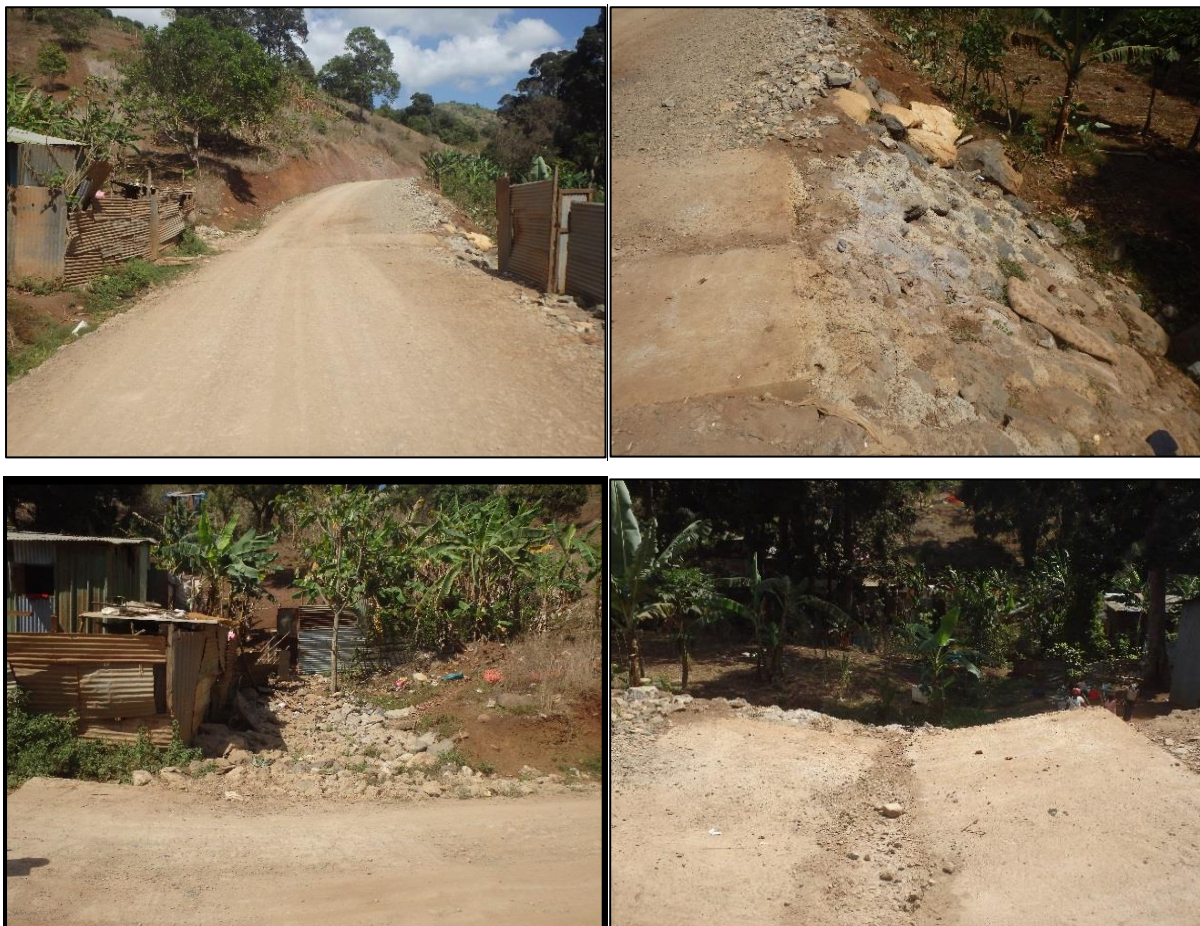
Figure 47 : Cunettes bétonnées en « v » et enrochement liaisonné en partie aval
