Annexe 4 : Etude hydraulique

Etudes environnementales pour l'aménagement de la ZAC Doujani - Commune de Mamoudzou

Etude hydraulique

N° de référence : RE18-061

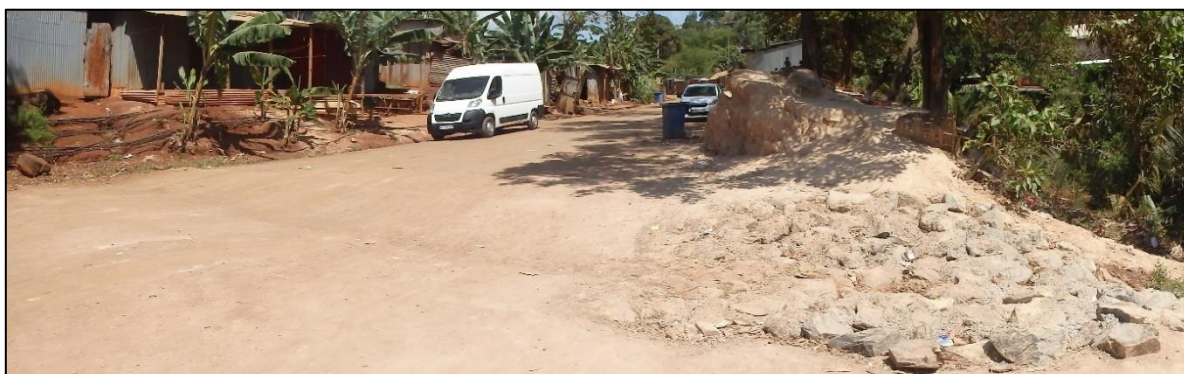
Figure 48 : Ouvrage de gestion des eaux de ruissèlement existant à l'extrémité aval

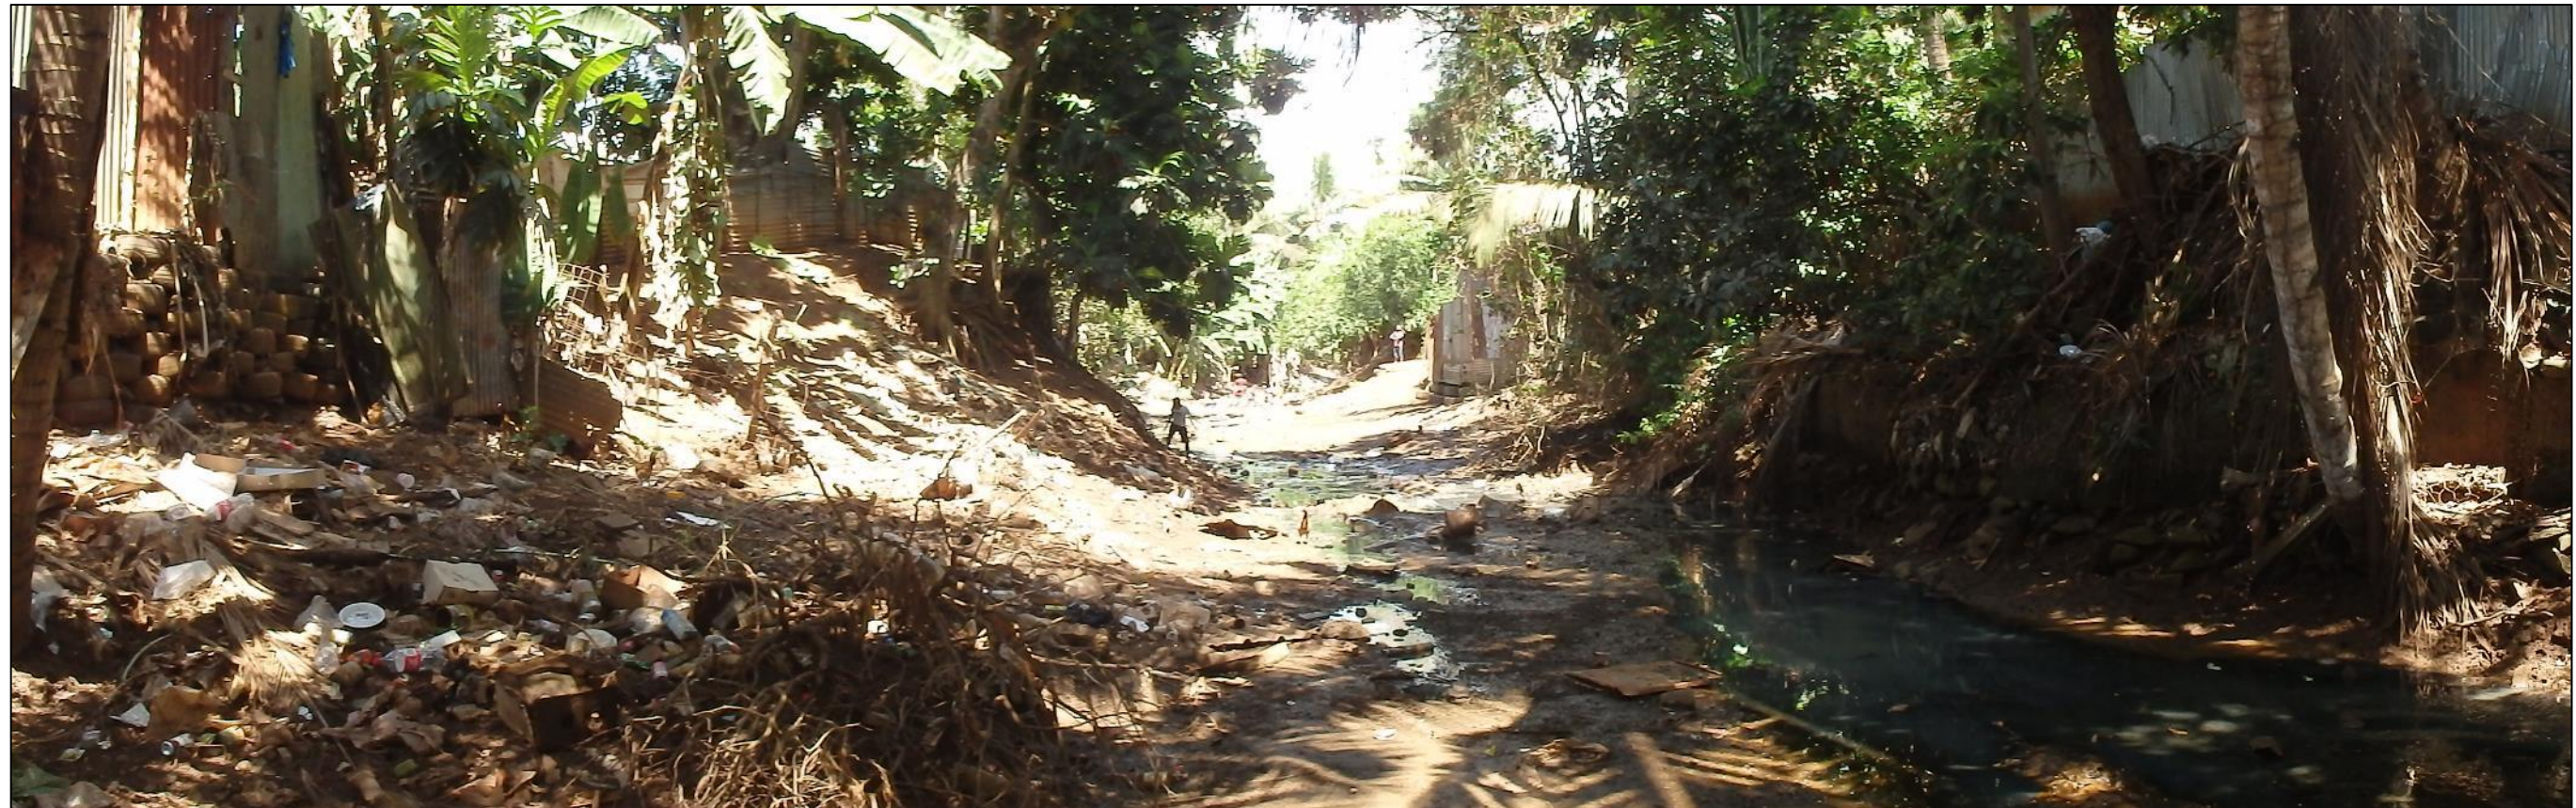
Figure 49 – Profil type du tronçon homogène 1 : embouchure saumâtre influencée par le milieu marin

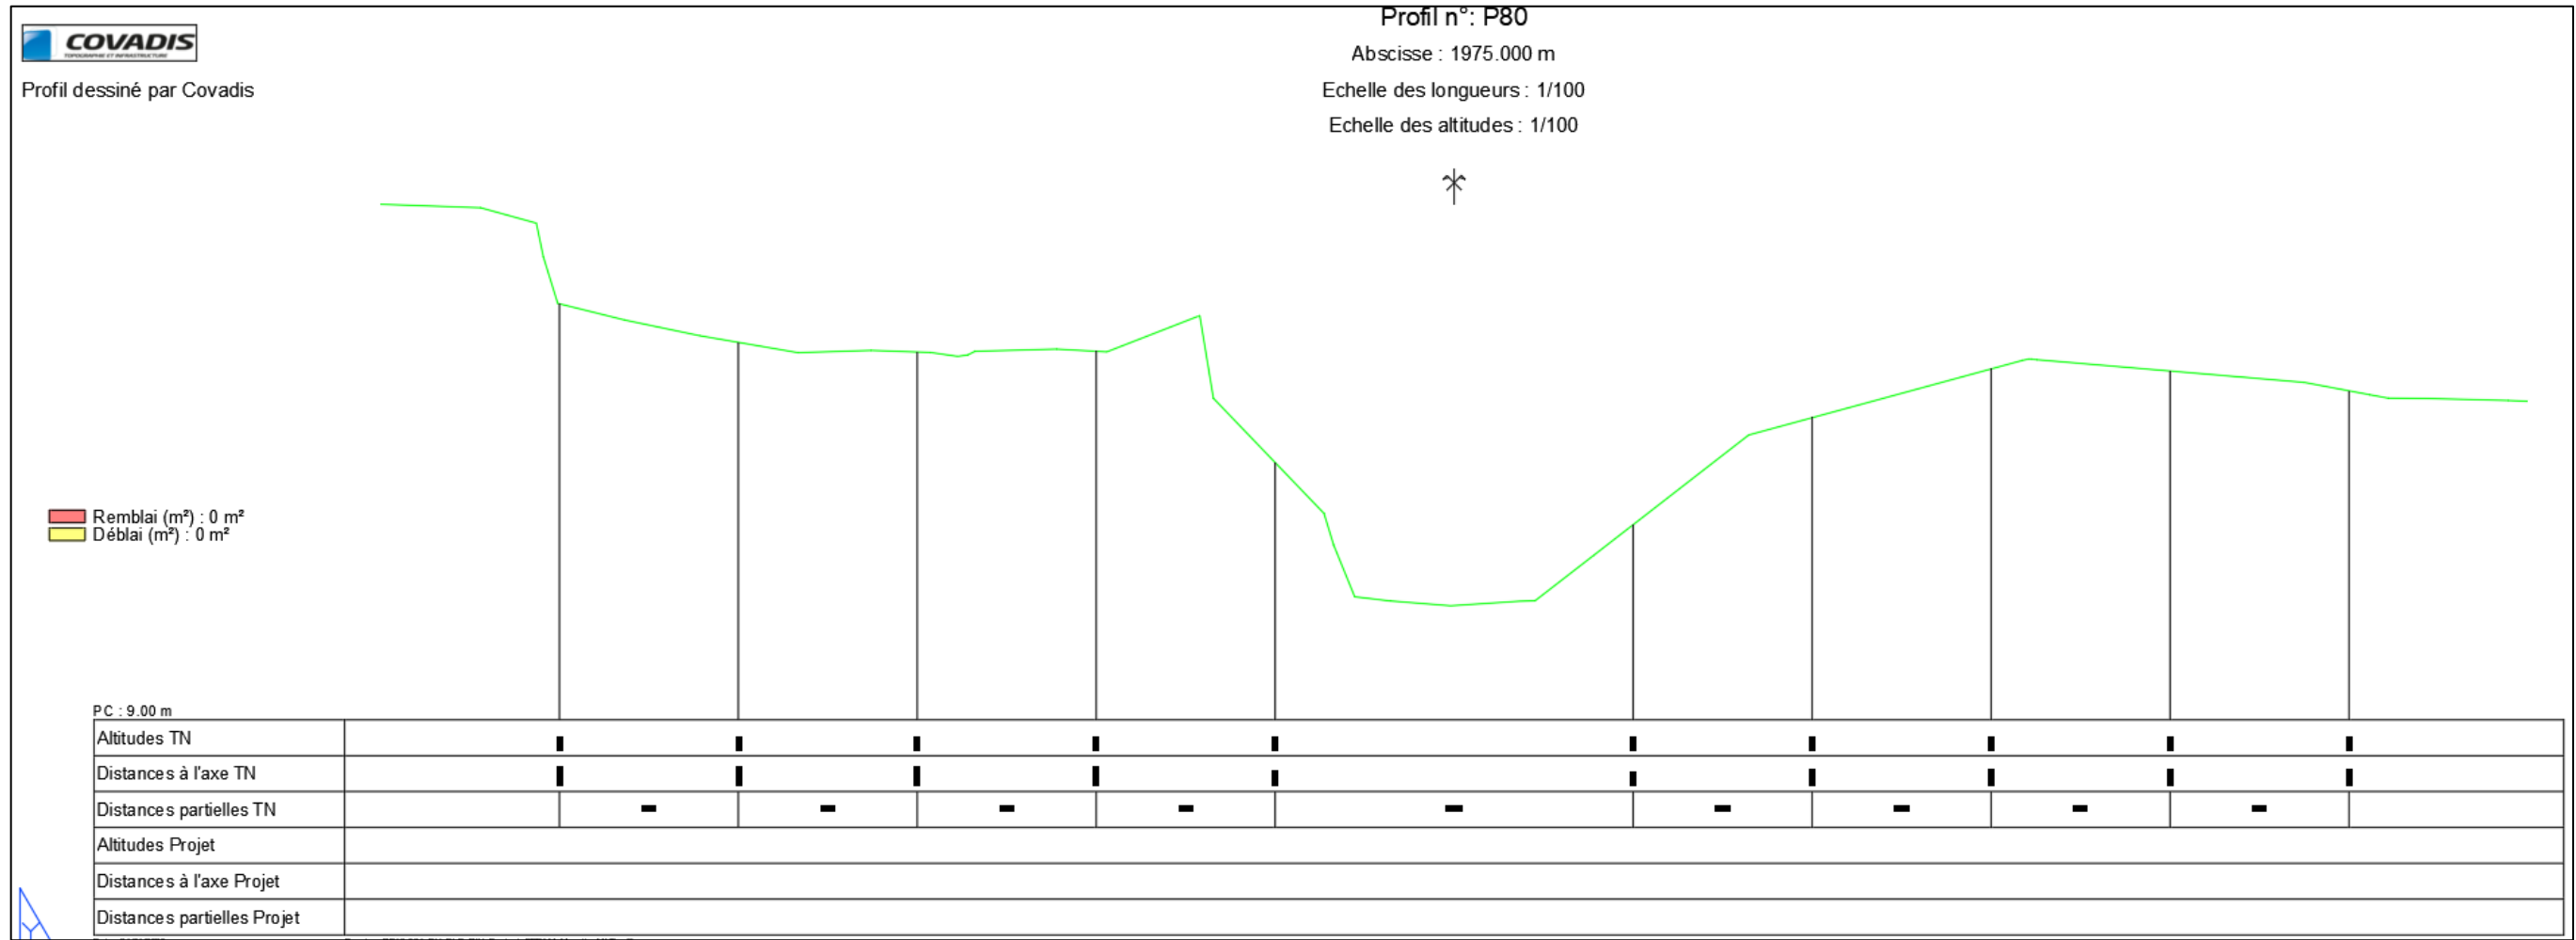
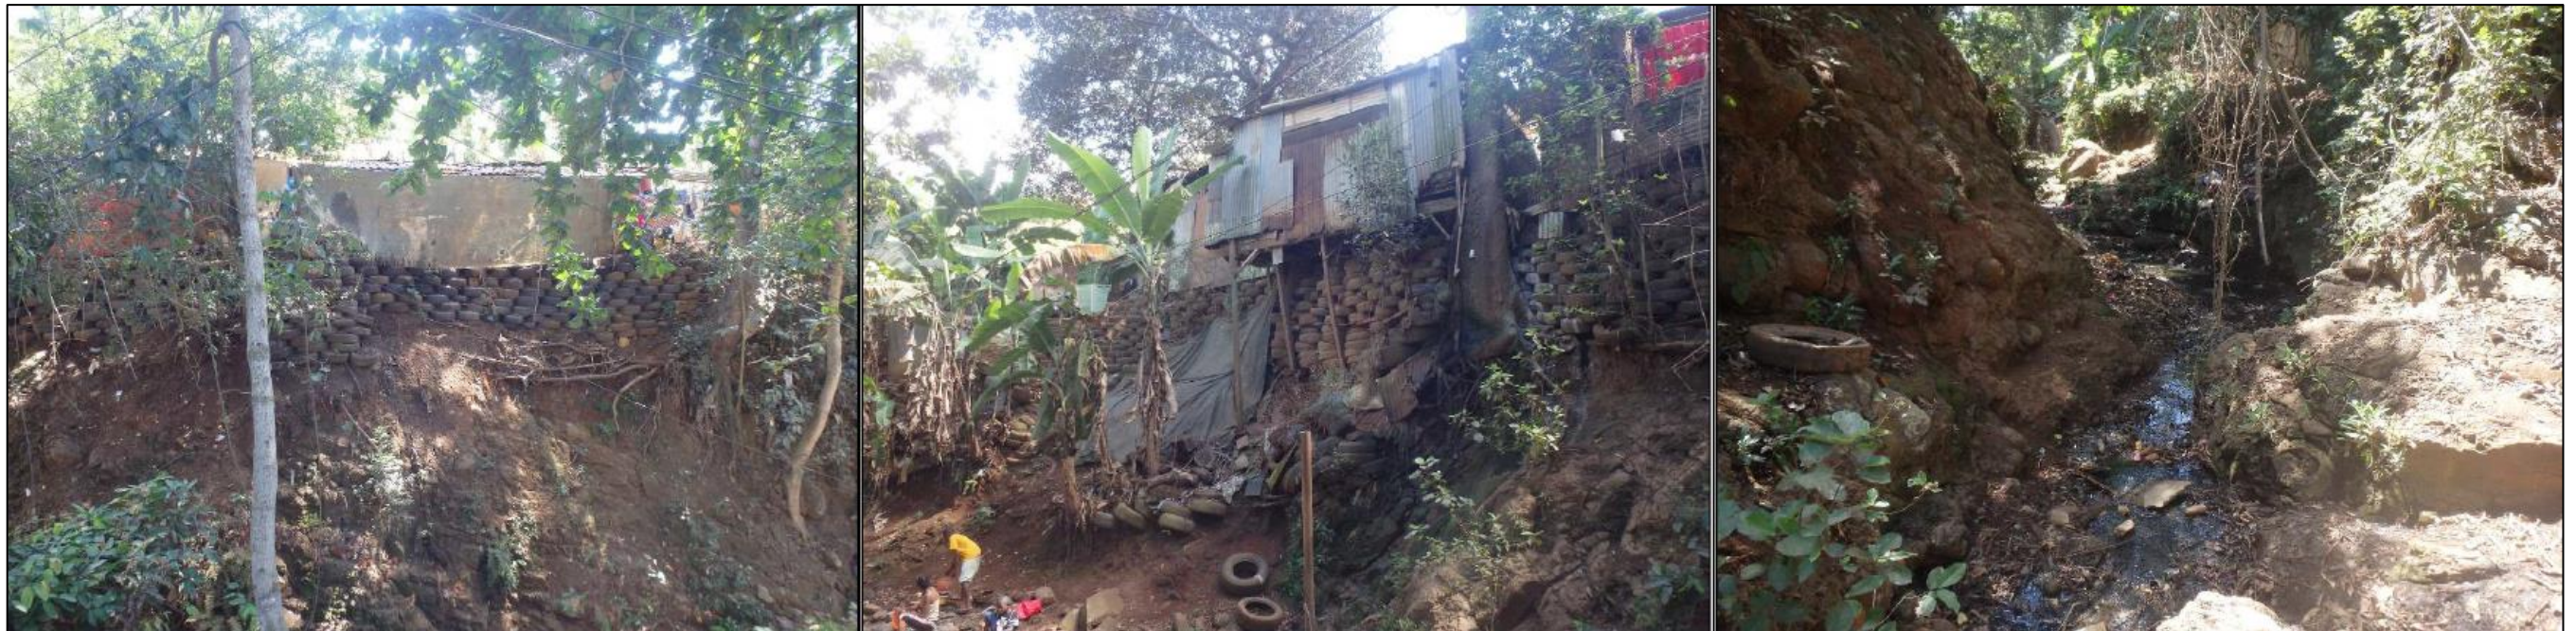
Figure 50 – Profil type du tronçon homogène 2 : zone fortement anthropisée et dégradée pour l'ensemble des approches

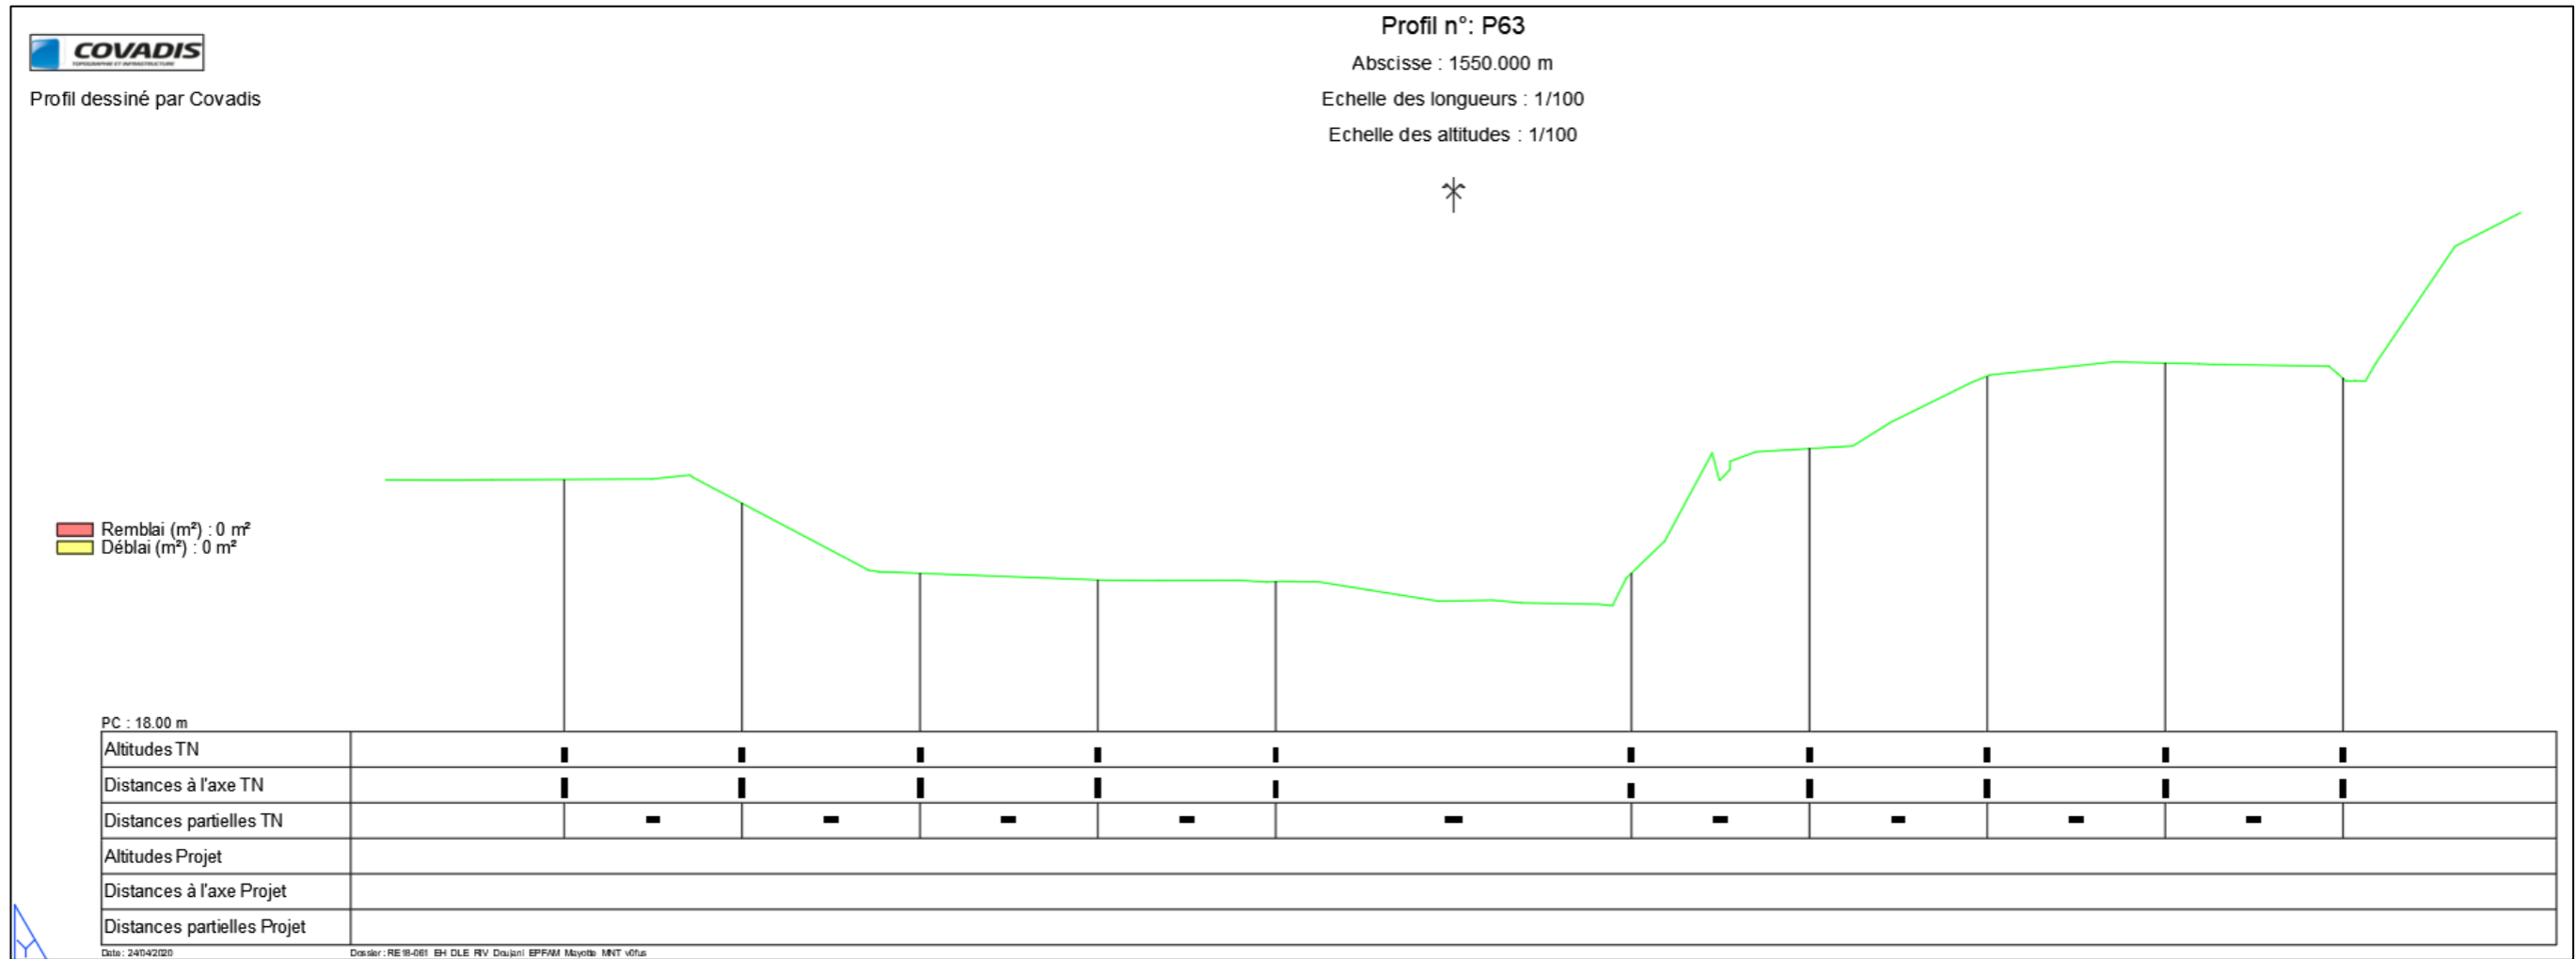
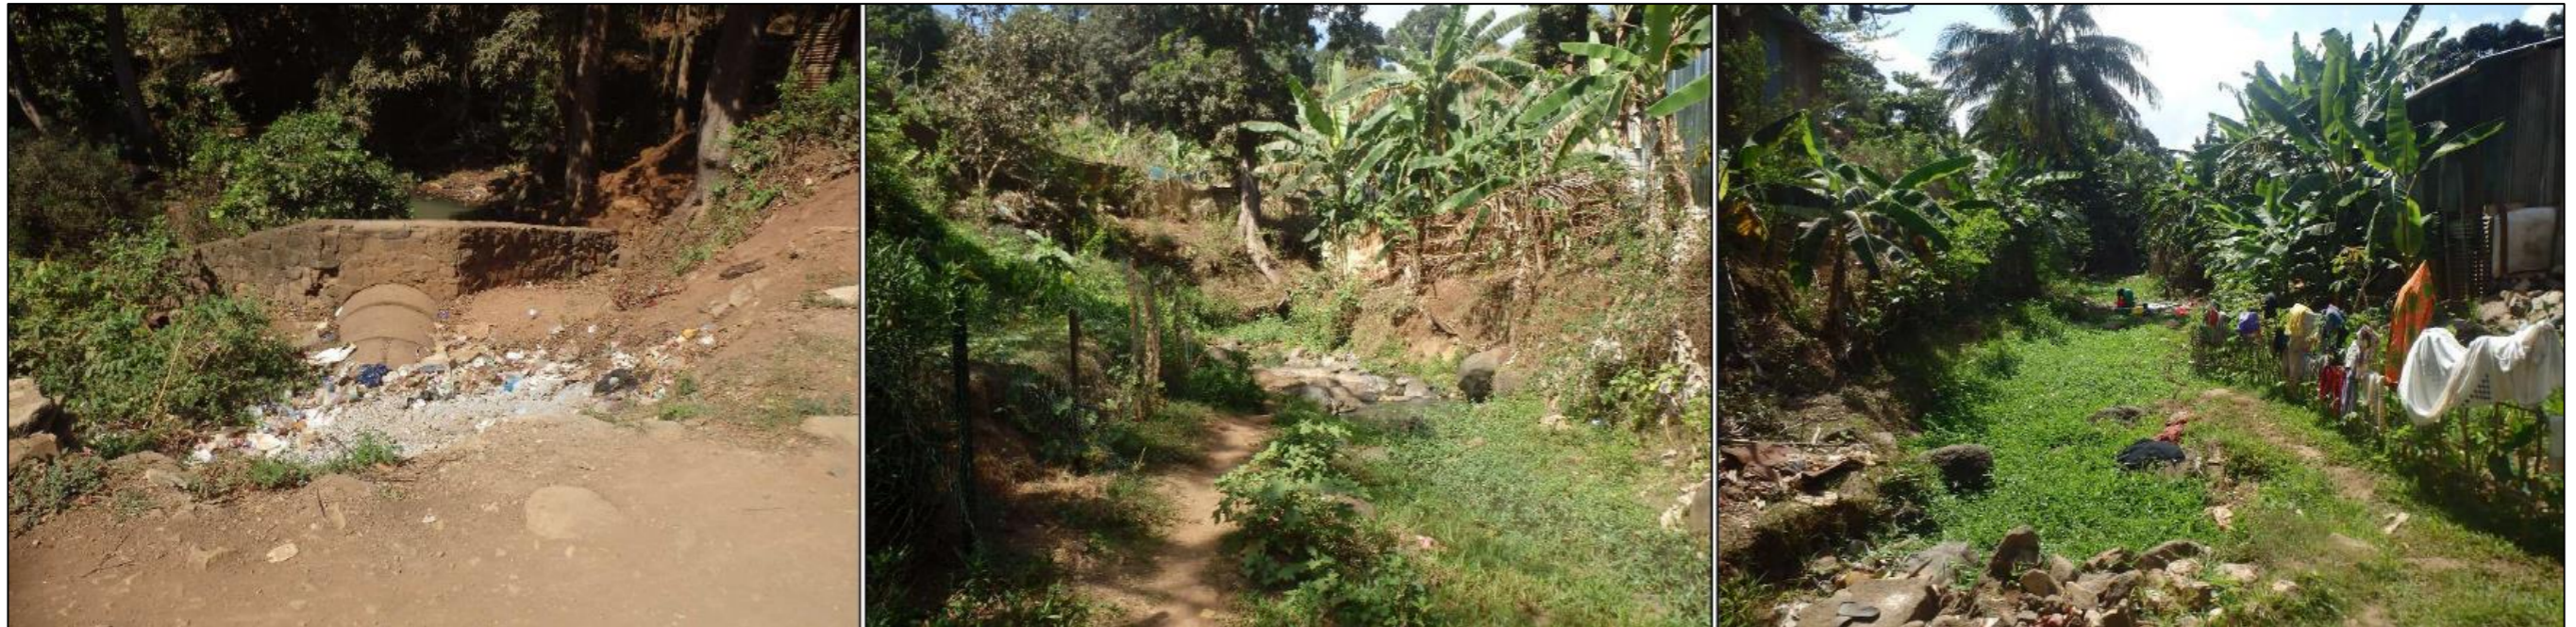
Figure 51 – Profil type du tronçon homogène 3 : zone diversifiée en termes de morphologie et d'habitats
